120. ヒノキ心材根株腐れ実態調査

鹿児島県林業試験場 勝 善 鋼
牧之内 文 夫

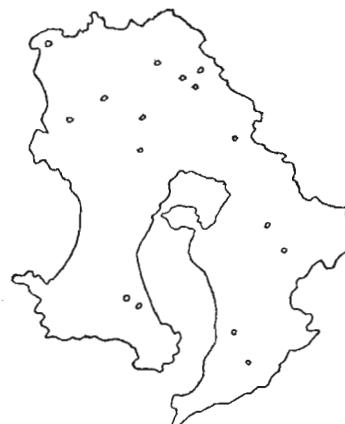
図-1 被害分布

2) 分布：ほぼ県下全域でキゾメタケ被害が確認された。（第1図）
