49年3月に発生した阿蘇地方における雨氷害の実態

— 林分の状態と被害形態 —

林業試験場九州支場 上 中 作次郎・飯 盛 功
尾 方 信 夫・吉 本 衛

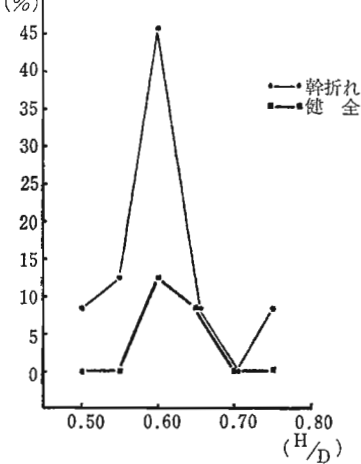
図一 形状比と被害形態別の相対頻度 (アカエド密立林分 Ry=0.87No.1)

林分構成がちがい、伐期に達したアカエド林分すなわち表一における調査地No. 1、No. 3で、被害状態別の相対頻度をH/D(樹高/胸高直径)との関係でみると(図一1、2)両林分ともH/Dの値が平均値の近くで被害木の頻度が健全木よりも高い。被害木の幹折れの部位については、H'/H(折れ高/樹高)でみるとNo. 1は0.83、No. 3は0.85とほぼ同じ形状の部

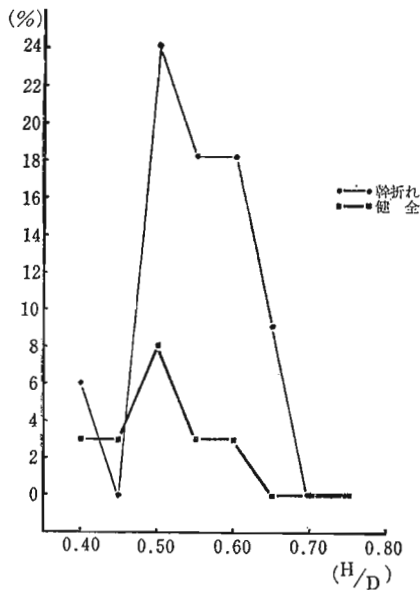
図二 形状比と被害形態別の相対頻度 (アカエド疎立林分 Ry=0.47No.3)

分で梢折れを生じている。h/H（樹冠長/樹高）ではNo. 1は0.33, No. 3は0.66となり、樹冠の枯れあがり程度には2倍の差がみられるが、折れ部位のちがいははっきりしない。この原因については、材質の強度

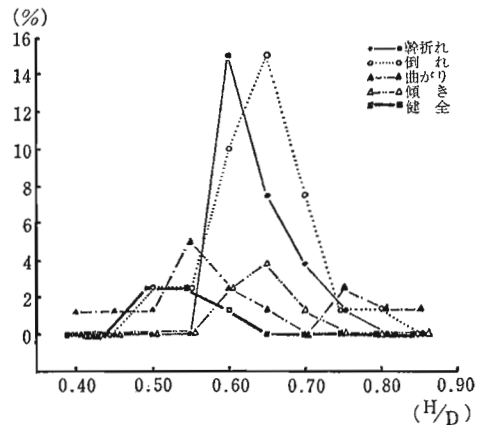
図三 形状比と被害形態別の相対頻度 (アヤスギ激害区 Ry=0.82No.6)

アヤスギについて全面的に被害がみられる調査地 No. 6におけるH/Dと被害形態別の相対頻度を示すと図一3のとおりで幹折れ（ふたまた木のさけ折れを含む）、倒れが多く、ついで曲がりが多い。幹折れ、倒れはH/Dの大きいものに発生している。またh/Hを被害形態別に求めると、幹折れ0.77, 倒れ0.63, 曲がり0.60, 健全0.58, 全平均0.65で、幹折れは樹冠長率の大きい木にあらわれている。なお、アヤスギ林の一つの特徴は、ふたまた木が多く、その出現率は調査地 No. 7で40%, No. 6で37%がみられた。No. 6のふたまた木と正常木の被害形態別割合を示すと表一2のとおりで、ふたまた木ではさけ折れが最も多く、ついで倒れとなっているが、正常木では倒れが最も多く、ついで曲がりとなっている。以上のことからアカエドはアヤスギよりも材質的にネバリがなく、もろい性質をもっているといえそうだ。

被害地に多くみられるかたまり状の被害発生地の地形的位置の共通性およびそれに隣接する無被害林分のある理由等は今後の解析を期待することとして、同地方における谷地形の箇所では間伐手おくれにならないよう、H/Dが0.6前後の林分に誘導すること、またアヤスギ林では、被害の軽減をはかる方法として、除、間伐によるふたまた木の除去あるいはふたまた木の整理、枝打ちの励行などが有効であろう。なお、これからの造林ではヒノキとの混植も考える必要がある。
