## ヒノキ造林地の新害虫 3 種

長崎営林署多比良担当区 本 車 田 勇  
 林業試験場九州支場 森 本 桂

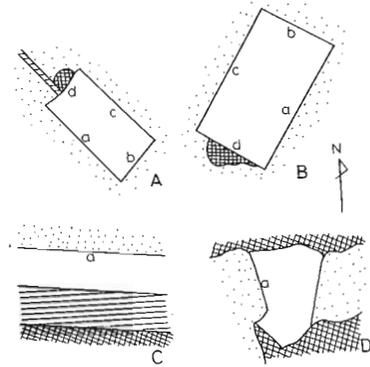
図-1 マスダクロホシタマムシ被害調査林

表2から明らかな通り, 被害を受けるのは伐採か所の林縁木で, その1列後のヒノキはわずかの被害であり, また2列後になると被害はほとんど無い。表2のうち1列目または2列目の記録のない林分は, そこに被害が全く無いことを意味している。

調査した 522本の林縁木のうち, タマムシが加害しているのは常に伐採地に面した側で, 方向や地形には関係がなかった。このタマムシは, 地下10cmほどの根株や側根から梢端近くまで加害している。産卵は伐採地側の粗皮の割目に行ない, ふ化した幼虫がそこから鞞皮部へ食入すると, そこから樹脂が流出することが多い。成虫が羽化した様な木でも, 被害が樹幹の片側だけであれば葉の色は正常で, 遠くからでは被害を確認できないことが多い。樹幹の被害部が大きいとヒノキは枯死することがあり, また枯死しなくても被害部から上下に枯死部が長くのびるので, 材質は著しく低下し, そこへタマムシや他の穿孔虫の産卵が続いている。本種の生態については不明な点が多く, 成虫は5月上旬から8月にかけて出現する様で, 7月の調査ではいろいろな大きさの幼虫が発見された。

この様に, 伐採に伴う急激な環境変化による衰弱でヒノキが被害を受けて枯死するとなれば, 今後施業法と被害についての調査を行なう必要があり, マスダクロホシタマムシはやっかいな害虫となる可能性がある。
