シラス台地縁辺部林地の災害について (I)

宮崎大学農学部 高橋 正 佑
谷 口 義 信

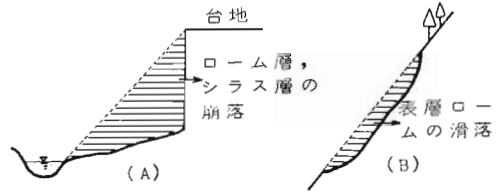
図-2 崩壊の模式図

表-2から知れるように、天ヶ谷、馬登両地区のシラスから成る傾斜地の崩壊には二つの形態がある。すなわち図-2(A)に示すように崩壊上端が垂直に近い

崖を形成し、崖の直下は緩傾斜の崖錐部が続くものと、図-2(B)に示したようにほとんど崖を形成せず、比較的一様な斜面勾配の崩壊面を形成するものとである。

図-2における(A)の型の特徴としては、前述のように崩壊上端で垂直に近い崖を形成すること、ローム層およびシラス層が軟弱であること、顕著な侵食溝が形成されること等があげられる。一方(B)の型の特徴としては、表層土であるローム層が薄いこと、ローム層下のシラスが比較的硬質であること、植生の生育状態が不良であること等があげられる。

天ヶ谷、馬登両地区のシラス台地縁辺部に発生した崩壊は(A)型の崩壊形態となっているものが多く、これは力学的安定が悪く、地質が軟弱で侵食を受けやすいので、崩壊は急速に拡大するものと考えられる。一方表層滑落である(B)型の崩壊は両地区では比較的少なく、これは力学的安定は良いが侵食に対しては弱いので、(A)型のように急速にはないが、徐々に崩壊は拡大していくものと考えられる。
