## 宮崎県鳶の元崩壊地について

宮崎大学農学部 谷口義信  
高橋正佑

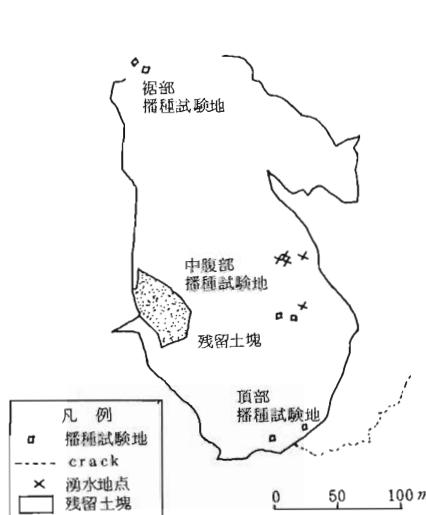
図-2 崩壊地平面図

本崩壊地の崩壊面積は45,766m<sup>2</sup>であり、推定崩壊土量は約67万m<sup>3</sup>である。図-2に同崩壊地の平面図を示してあるが、同図中残留土塊としてある部分は崩壊

の際滑落した土砂がそのまま残留している部分であり（樹木は立ったままの状態である）、破線は現在地表面に生じている亀裂である。

る。また同図中×印のついている箇所は現在湧水している地点を示す。

崩壊発生の要因については、調査研究対象地区の概況で述べたように崩壊地の中央をほぼ南北に断層が走っており、そのため地質的に頁岩、砂岩およびこれらの互層から成る基岩層が著しく破碎を受け、さらに風化も相当進んでいたことが考えられる。地形的には斜面が上昇型を呈しており、特に中腹部以下の勾配が急であったことがあげられる。さらに大面積にわたって森林の一斉皆伐が行われたこともその1つの原因と考えられよう。誘因である降雨についてはリターンピリオッドからも明らかなように未曾有の集中豪雨であったと言える。特に崩壊地の中腹部付近に5箇所の湧水地点があることから考えると、これらが崩壊に対しひきがね的な役割を果したものと考えられる。

復旧の基本方針については渓流工事を先行し、その後山腹工事を行うべきであるが、崩壊面積が相当大きいことを考えれば、究極的には植生の回復による山腹斜面の自然復旧を期すべきものと考える。同崩壊地は崩壊発生から6年経過した現在もなお植生の侵入は進んでいない。筆者らは斜面の長期的安定を達成するためにはまず植生の導入を図るべきものと考え、崩壊地の頂部、中腹部、裾部に2箇所ずつ、合計6箇所の播種試験地を設け(図-2,  $1.93 \times 1.84 m^2$ )、同時にこれら

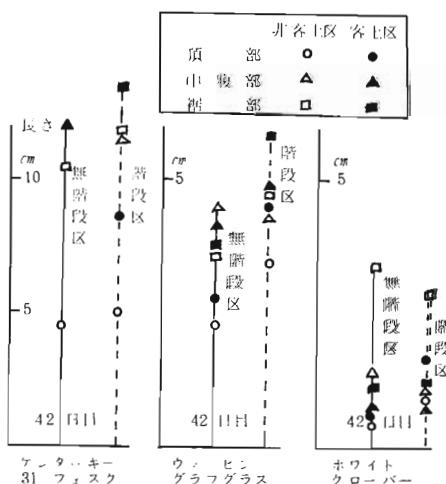
図-3 現地播種試験における生長状況

け、一方を無階段区、他方を階段区とした。発芽試験による発芽率についてはケンタッキー31フェスクが0.8%、ウィーピングラブグラスが4.84%、ホワイトクロバーが9.48%であった。図-3、図-4は現地および室内播種試験におけるそれぞれの生長状況を示すものであるが、全般的に裾部の生長が最も良好である。室内試験では非客土区と客土区による生長差が認められるが、現地試験では明瞭でない。これは現地では降雨の際客土が流失したためと考えられる。無階段区と階段区の差異も室内試験では一応認められるが、現地では判然としない。しかし現地試験、室内試験とも階段上の種子の発芽が最も多いことを考えれば、階段上の植生の導入は図りやすくなっていると言えよう。
