スギの冠雪害に関する研究(1)

—1981年1月における積雪害の実態について—

九州大学農学部 辻木達郎 今田盛生
荒上和利 山本福寿
中井武司

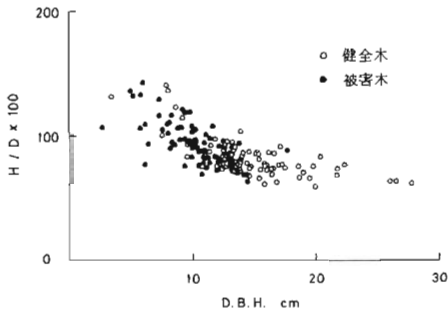
図-1 形状比と直径

また、図-1から胸高直径が14cm以下で形状比が比

較的高い個体に被害があらわれているようである。

この報告は冠雪被害実態調査の一部であり、これらの結果だけでは冠雪害に対する今後の施業のあり方を云々出来ないが、この調査結果からいえることは、冠雪被害は大体胸高直径で14cm以下の個体に多いこと、とくに林分内での被圧木に多いこと、また、偏樹冠で形状比が高い個体に多いことなどがあげられる。

そこで冠雪害を軽減するためには、適度の除伐、間伐の早期繰返しによる林分密度の調整と形状比の抑制、また、枝打ちによる偏樹冠の調整、さらに樹形、形質不良な2級木や被圧木の除去などが考えられるが、これらの対策法にもまだかなりの問題点があるようで今後さらに検討の必要があると思われる。

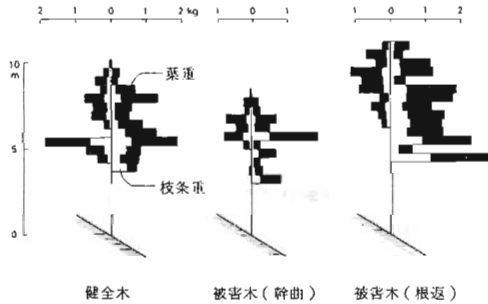
図-2 斜面におけるスギ枝葉の重量偏倚

プロット2では、健全木1本、被害木のうち幹曲と根返りの各1本を測定したので図-2に示す。

表-4からもわかるように、健全木、被害木ともに斜面下側に重量の偏倚がみられるものがほとんどであるが、被害木ではとくに偏倚が大きい個体が多いようである。しかし、同じように重量の偏倚が大きい個体でも被害を受けていない場合もあり、単純に枝葉の重量偏倚と被害を結びつけるわけにはいかないようである。そこで各個体の形状比からみると、プロット6を除いては被害木の形状比が高いことから、重量偏倚が大きく、しかも形状比が高い個体が被害を受けやすいといえそうである。
