長崎県下に発生したヒノキ根株腐朽病

林業試験場九州支場 河辺祐嗣・橋本平一
堂園安生
長崎県総合農林試験場 松尾俊彦・宮崎 徹

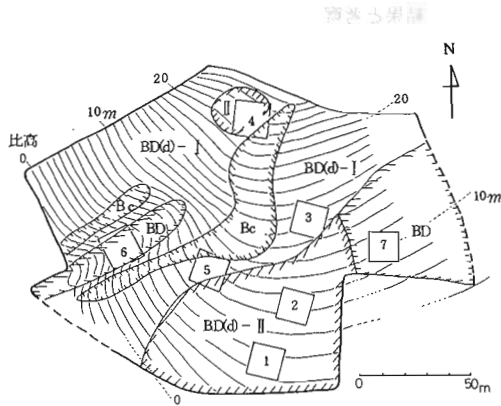
図-1 被害地の地形および土壌
(数字1～7は被害調査プロットNo.)

被害地は長崎県北松浦郡世知原町町有林で、1981年3月に伐採された47年生ヒノキ林である。面積は約2haで、周囲はスギ林に囲まれ、前歴は採草地である。立地概要は、松浦玄武岩を母体とする緩～中斜面で西南から南西に面し風の影響を強く受けており、標高は360～400mで雲霧帯に近い。土壌は、暗赤色風化殻が基盤となりその上に成立した黄褐色～褐色森林土であり、母材が重積で保水力に富むうえ、空中湿度が高く地形がなだらかなためヒノキは根腐れを生じ易い立地である。一方通年の風のため水分の蒸散が激しく土層中部には堅界状構造が発達しており、乾湿両様の制約を受けた立地といえる。土壌分布はBd(d)型が優占し、これにBc、Bd型が混じる(図-1)。

被害度を表-1に示す。腐朽は調査本数220本中121本に見られ、同時に伐採された隣接するスギ小林地にも腐朽が見られた(No.7)。根株断面の腐朽型は一定しておらず、中心部が円状に腐朽するもの、中心部が残りその周囲が円周形に腐朽するもの、腐朽部が散在するもの等があった。また腐朽部はすでに空洞になっているものが多かった。調査区ごとの被害率を見るとNo.1, 2, 3で高く、腐朽と地形、地質との相関がうかがえる。この調査区はゆるやかな斜面に分布し、土壌型はBd(d)であるがⅡ型として林地の西北半に最も広く分布するⅠ型と区別される。Ⅱ型は土層中に礫の混入を認めず排水性の悪いところである。またこれに合わせて被害地一帯は前述の様に根腐れをおこしやすい立地であり、これらが根部からの菌の侵入門戸の誘因になったと考えられる。斜面の上部および谷筋では若干被害率が少なくなっている。

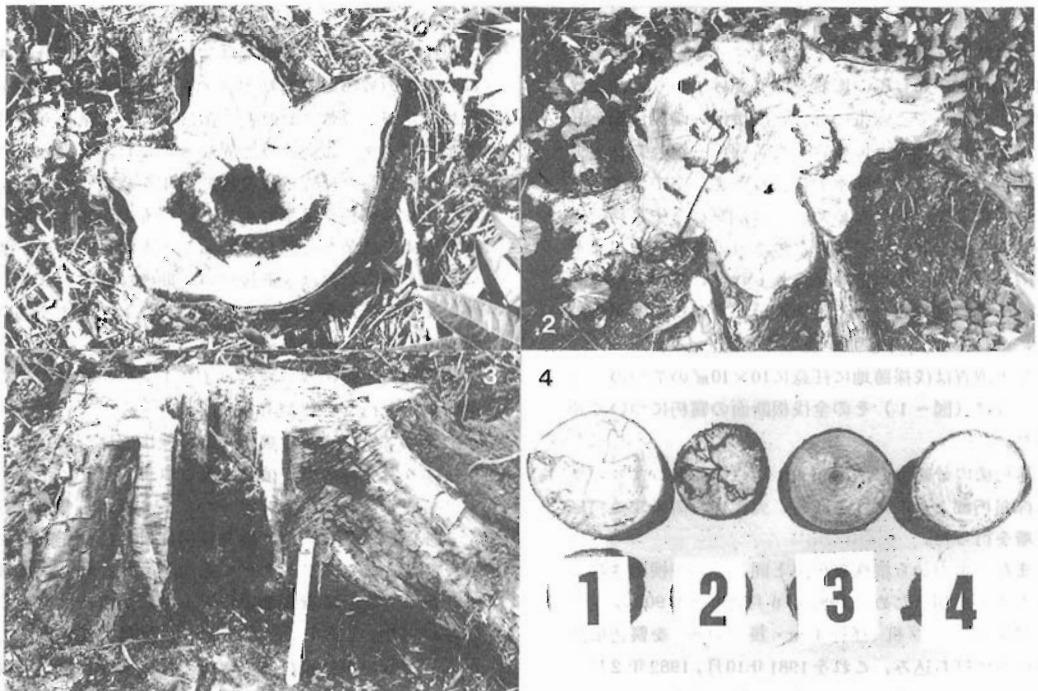
図-2 長崎県下に発生したヒノキ根株腐朽病

トラップ杭による土壌中の菌の検出ではシイトラップ杭より計3種の担子菌が分離されたが、ヒノキトラップ杭からは分離されなかった。シイ杭から分離された3種の担子菌はヒノキ根株腐朽部よりの分離菌と異っており、またキゾメタケでもなかった。ヒノキ杭は1年後でも断面に青変菌の侵入を見るが腐朽は入っていなかった。しかしシイ杭では3ヶ月目ですでに腐朽が入ったものが見られ、1年後にはほとんどの杭が腐朽しておりその断面には黒色帯線が見られた(写真-4)。橋本ら⁴⁾は人吉におけるスギ根株腐朽において

| 1 | 2 | 写真-1, 2: 根株腐朽の伐根断面 |
| 3 | 4 | 3: 根株腐朽部の縦断面

4: シトラップ杭の腐朽断面 |
