防潮堤のかき上工事後の防潮林の枯損経過

林業試験場九州支場 河合英二
林業試験場防災部 松岡広雄・石川政幸

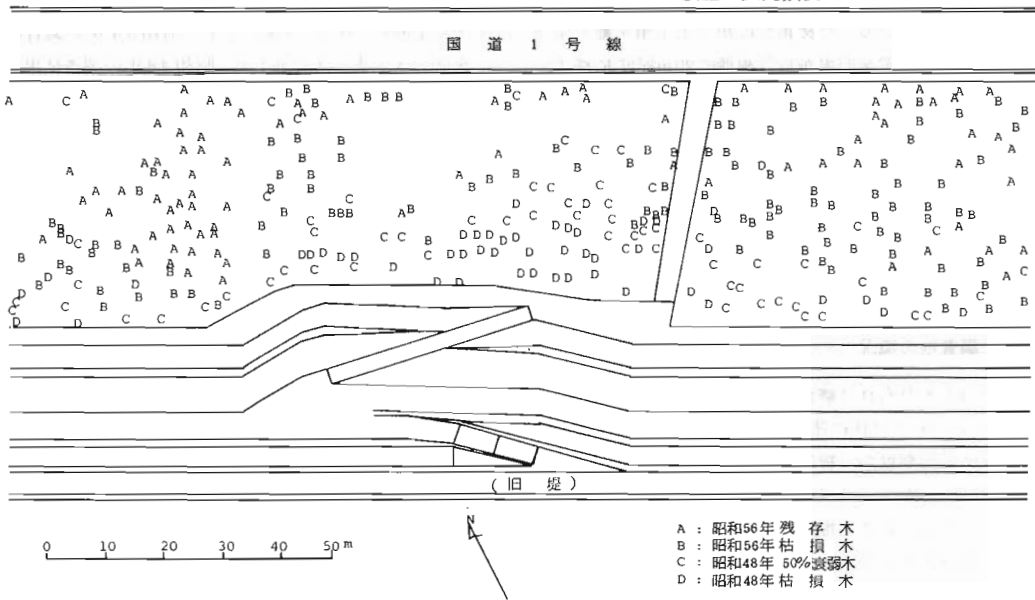
図-3 斜路工と後方クロマツ防潮林の枯損経過

枯損木調査地は、旧堤の内陸側に接して新堤が造成された部分のなかで、新堤部分が約4m風下側にずれ凹地形になった林縁部をもつ斜路工付近の1カ所を選定した。面積は $45 \times 150\text{m}$ である。この付近は特に被害が多かった地点である。主林木の樹齡は約75年、樹高は8～17m、平均12m、胸高直径は8～4.2cm、平均1.9cmである。昭和48年と昭和54年の調査結果を図-3と表-1に示した。昭和48年の調査結果では、堤の後方の林縁から0～20mに枯損木は集中しており、それより内陸側ではほとんど認められない。これは風洞実験^{2,4)}による加速域の範囲とほぼ一致する。しかし昭和56年の調査結果によると被害は除々に内陸側へ進んでいる。昭和48年に50%衰弱木と判定された17本を含めて、昭和56年には176本が枯損し、この調査地の残存木はわずか78本である。この地点の上層木の被害は年々拡大し、やがて消滅してゆくものと考えられるが、後継林分として補植されたクロマツ林の成長は良好であった。しかし、上層木がすべて消滅している新植地のなかには、塩風に直接さらされるものもあり、成育が良好とはいえない箇所も見られる。一方旧堤の汀線側に築設された場合には、新堤から上層木の林縁まで30m以上もはなれており被害が認められない。海岸地帯に土木的工を行うにあたり、敷地が十分になくやむを得ず林帯前縁部を伐採する場合は、防風工などの手段により林帯が悪影響を受けないよう工夫し、一担、破壊が進行するような状況が認められた場合には、長期的対策としてすみやかに補植を行い、後継林分を育成することが望ましいと考えられる。

調査年 林縁からの距離	昭和48年		昭和56年	
	枯損木	残存木	枯損木	残存木
0~20	38	111	90	21
20~45	4	143	86	57
合計	42	254	176	78
