一ツ葉海岸クロマツ林分の気象被害分布

林業試験場九州支場 河合英二・竹下 幸
大谷義一
宮崎県林業試験場 細山田典昭・菅 道教

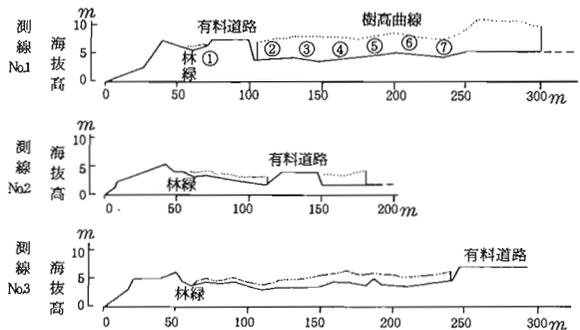
図-1 被害状況調査地の縦断面図

この台風による被害の状況を調査するため、測線1に沿って、10m×10mのプロットを設けた。各プロットの位置を図-1に、クロマツ針葉の被害状況の調査

結果を表-2にそれぞれ示した。測線1の林帯幅は約800mあるが、被害は200m以上ではほとんど認められなかった。最前線のプロット①ではクロマツ針葉は赤褐色に変色して落葉し、枝条の一部は枯死していた。しかし、道路より内陸側のプロット②～⑤の林分の被害を軽微であった。

次に林縁付近の現在までの潮風害、飛砂害の状況を明らかにするため林木の被害度の分友状況を調査し、表-3に示した。測線は図-1にあるように道路の海浜側に残存している林帯幅が、30m・60m・150m・の3本である。測線1と2については、有料道路の内陸側20～30mの林分についても調査を行った。被害の程度を、被害が認められないものを被害度「0」、ほとんど被害が認められないが、梢頭部が枯死し、側枝が代って生長しているものを被害度「1」、側枝の生長が枯死した梢頭部まで到達していないものを被害度「2」とし、3段階に分け、10m×10mのプロット内の本数比率であらわした。測線1では、汀線から40m～50mの植栽木はすべて枯死し、50～70mの道路より海浜側の林分は「2」の占める割合が40%近くまで達し、「0」の占める割合が少ない。測線2では、前研丘および砂丘上の砂草類が、防風、飛砂防止機能を発揮しており、被害を受けながらも枯死には至っていない。測線1・2とも道路より内陸側林分には「2」はほとんど認められない。測線3は道路の海浜側に比較的長く残された林分である。林縁より30mまでの林分では「2」の占める割合が高いが、それ以上内陸へ入ると被害は少なくなる。

内陸側林分に果す保護効果も重要であると考えられる。海浜側では、前砂丘の破壊と林縁木の枯死等が認められ、汀線より90m以内に幅狭く残存する林分に衰退現象が見られる。このような林分は、汀線と道路の間の距離が短いので、再び堆砂工、静砂工、砂草被覆工そして護岸工等を組み合わせて対策をたて、林帯を維持してゆく必要がある。

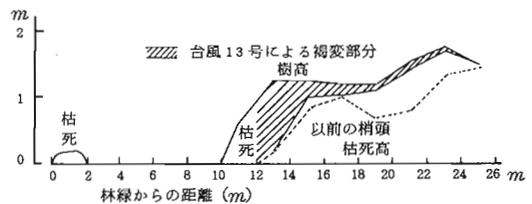
図-2 1982年8月26日台風13号による針葉被害の状況 (測線No1)

1982年8月26日に来襲した台風13号による針葉被害の状況を図-2に示した。風速もそれほど大きくなく、雨を伴っており、潮風害は比較的軽微で、ほとんど枯死には至らないと考えられた。調査木の中から試料木を5本選び、褐色葉と生葉に付着した塩素量を比較した結果、褐色葉の付着塩素量は、平均37.8mg/10g、生葉は7.6mg/10gとなり、被害を受けた梢頭部は風当りの強い位置関係にあって潮風害を受けたものと推測された。また、この測線上の前縁部には以前に枯死し、ほとんど埋砂している植栽木が散見され、徐々に林分が衰退していると認められた。
