スギ林内の凍裂被害について

一 福岡県矢部村・星野村での被害一

福岡県筑後農林事務所 元村 桂助

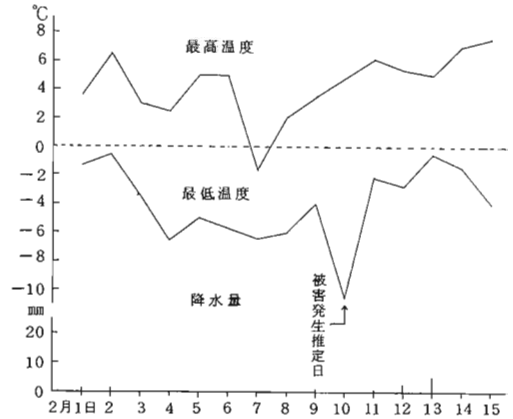
図-1 1984年2月に発生した凍裂日の推定 (日向神ダム管理事務所 観測標高:300m)

発生気温は、星野村に昭和59年2月に発生した保険てん補事例があったので、この時の発生気温を矢部村入口の標高300mの観測点データ(図-1)から推定した。

その結果、標高500m地点での被害は、気温約-10.5℃で発生したと推定される。

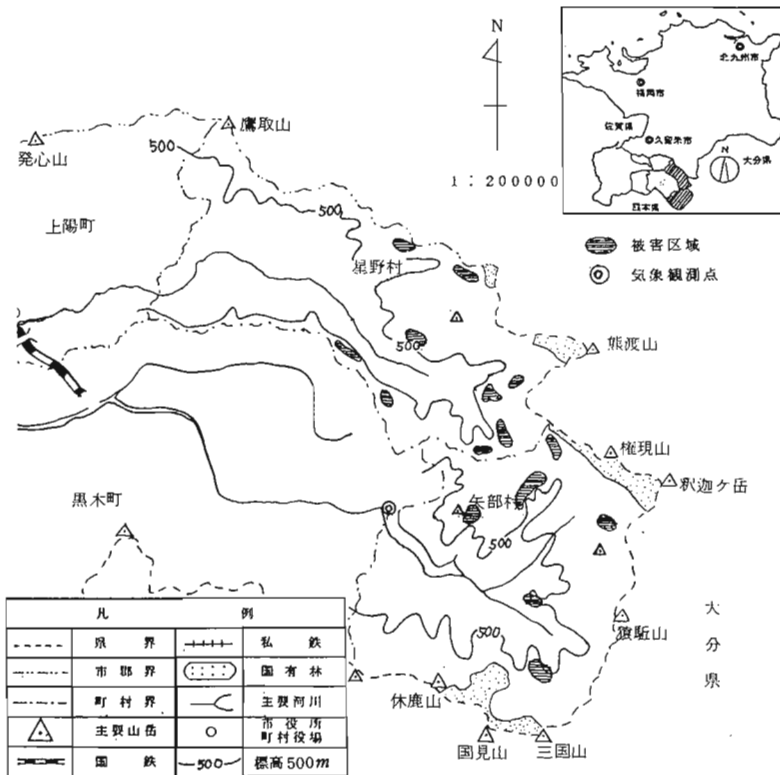
図-2 被害発生区域

被害区域の分布は、図-2のとおりであり標高500m以上で発生し、被害程度は、林分の50%以上の激害地18件、20%~40%が、20件、20%未満の被害が、4件であった。この被害面積は、59.5 haにおよんでいる。

アンケートの結果では、発生地の方位・傾斜・位置などの地形には、かなりのばらつきがあったが、谷部の南西・北東斜面での被害が多く見られた。また、立木密度や、間伐・枝打などの施業方法によって被害の相違が見られ、40年時の成立本数が1500本~1200本/haで間伐も2~4回程度実施した林分に多く発生している。また、現地調査した結果では、林道・作業道や茶畑・クリ園沿で林分の一方が開けた状況にある場所に多く発生していた。

これは、間伐等の施業で開かれた林分は、晴天の夜間ほど、地面に近い部分で放射冷却現象が起りやすく特に、冷気のみやまりやすい谷部では、これが、顕著に出たものと考えられる。

この調査結果から、普及指導においては、同地域の標高500m以上にある40年生以上のウラセバル系スギ林分には、発生の可能性が高いので他の品種へ改植を勧めることや、保険に加入する等の対応が考えられる。
