九州山地における大規模崩壊について

鹿児島大学農学部 下川 悅郎
鹿児島大学理学部 岩松 輝

Etsuro SHIMOKAWA (Fac. of Agric., Kagoshima Univ., Kagoshima 890) and Akira IWAMATSU (Fac. of Sci., Kagoshima Univ., Kagoshima 890)
Large-scale landslides in the Kyushu mountains

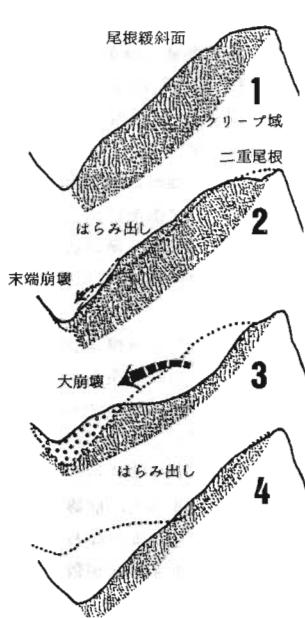
図-1 大規模崩壊の発生過程

は次のような過程で発生する。(図-1)。

① 斜面にはかなり広い範囲にわたって、場合によってはいくつかの小流域を含んだり、反対側の斜面まで巻き込んでクリープしているところが認められる。その面積は 100 ha 以上に及ぶところがある。そうした所では斜面は少しずつ下方に移動している。

② 斜面の前方では、後方からの押し出しとそれに伴う地盤のゆるみによって、小規模の末端崩壊がしばしば発生する。この調査域の中にはこの種の山くずれが数多く観察される。

③ 斜面上方の尾根付近では、引っ張りき裂が発生し、二重山稜や階段状尾根が発達している。

④ 斜面下方への移動が蓄積して地盤のゆるみが大きくなり、臨界状態に達すると、数~十数haの中・大規模崩壊が発生する。横手谷・鳶の元・松の内谷の崩壊はこの種の崩壊に属する。こうした中・大規模崩壊は、クリープ域内で場所を変えながら発生している。このことは、クリープ域内における崩壊跡地の存在から裏づけられる。

⑤ クリープ域が消滅するまで崩壊は繰り返し発生するが、クリープ域全体が広範囲にわたって一度にく

ずれるようなことはない。

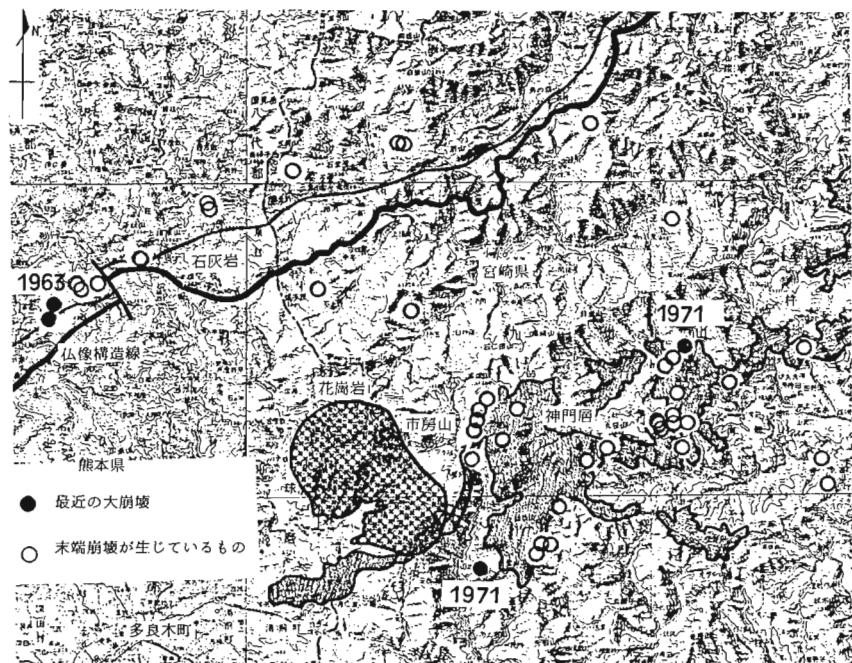
図-2 九州山地における大規模崩壊とその危険地の分布

図-2 は九州山地における近年の大規模崩壊発生地と、末端崩壊の発生によって明らかに大崩壊の発生が予想される斜面を分布図にして示したものである。大規模崩壊は地質と密接に関係しており、仏像構造線・石灰岩の北側と南側の神門層に分かれて北東から南西方向にかけて帯状に分布している。
