熊本県におけるスギ根株腐朽被害の実態調査

熊本県林業研究指導所 宮島 淳二

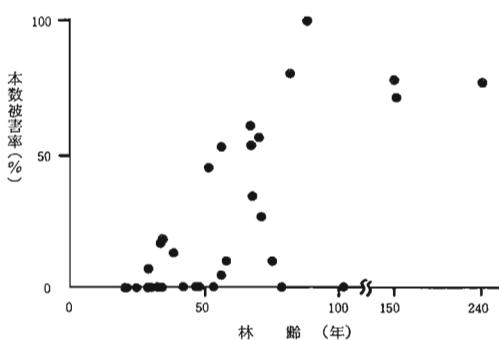
図-1 林齢と本数被害率

林齢と本数被害率は、図-1に示すとおりであった。調査林分の林齢は、台風被災地であったことから20年生から240年生とかなり幅があったが、林齢が高くなるほど被害率が高くなる傾向がみられ、50年生を境にしてそれより若齢の林分では高くても20%程度の被害率に留まっているが、50年生を越えると被害率が50%を越えるようになることがわかった。

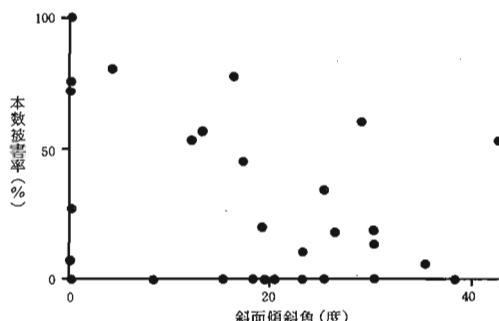
図-2 斜面傾斜と本数被害率

斜面傾斜と本数被害率は、図-2に示すとおりであった。調査地の傾斜各は、 $0^\circ \sim 43^\circ$ とかなり幅があったが、斜面傾斜が急になるほど被害率が低くなる傾向がみられた。
