## 本島北部森林地帯における小規模崩壊について

沖縄県林業試験場 漢那 賢作・生沢 均  
金城 勝

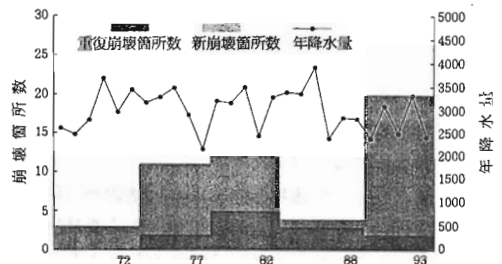
図-1 崩壊箇所数と年降雨量

図-1に、降水量と崩壊発生数の関係を示す。なお、降水量は調査地に近い与那覇岳における、アメダスデー

空中写真から新たに確認された崩壊箇所数は3(72年)、9(77年)、7(82年)、1(88年)、18(93年)で、そのうち次空中写真で再確認された箇所数はそれぞれ2、5、3、2箇所である。そこで、67年~72年、73~77年、78~82年、83~88年、89~93年のそれぞれ5年間の雨量を単位として、月毎の最大日雨量日数の合計を一定降水量毎に積算したものと崩壊箇所数の関係を検討した。その結果を表-2および図-2に示す。崩壊箇所数は最大日雨量100mm以上に強い相関が認められ、崩壊が激しい降雨によって引き起こされていることが示唆された。

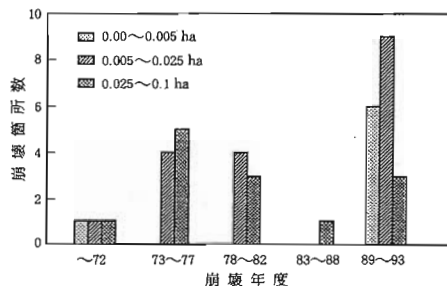
図-3 崩壊規模

図-3に、崩壊箇所数と崩壊規模を年度別に示す。崩壊規模ごとの発生頻度は、0.1ヘクタール以上の崩壊はみられず、全体の47%が0.005ha~0.025haに集中しており、崩壊規模は小さい。これは斜面長が短いことにも原因しているものと考えられる。

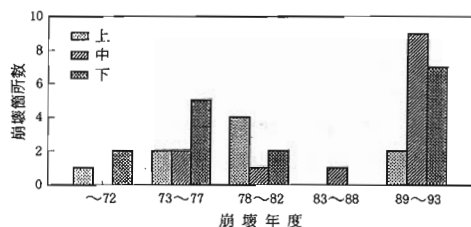
図-4 崩壊位置

図-4に、崩壊位置を示す。崩壊箇所の斜面位置は斜面下部ほど多い傾向にあり、現地調査の結果、平均斜面角は45°であった。また、地形的には、凸型斜面に見受けられる特徴がある。崩壊地の土層深については現地調査の結果平均58cmで、ひじょうに浅い特徴があった。
