# 1994年に発生した造林木の干害

宮崎県林業総合センター 讀井 孝義・田村 健一  
古嶋 重幸

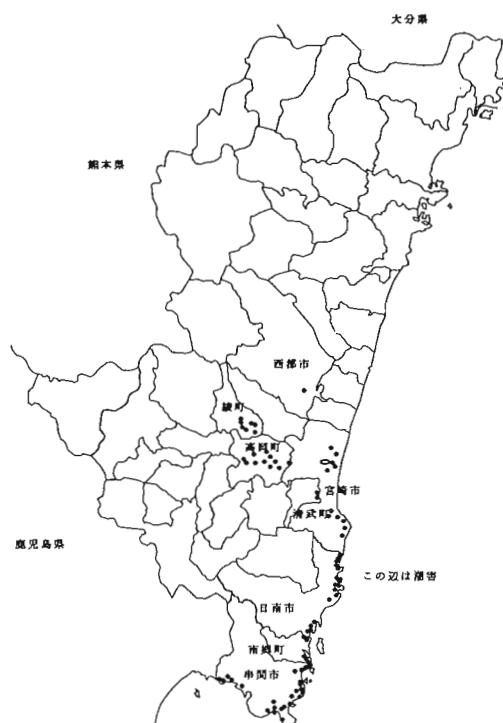
図-2 被害の分布（1995年8月調査）

今回の県内における被害地の分布を図-2に示した。今回の干害は上記3地域で集団的に発生し、その他の地域では散発的な発生であった。被害はほとんど標高200m以下で発生し、里山地帯のスギの被害がほとんどで、ヒノキの被害は1林分のみであった。さらに、この地域では若齢の造林地が少なかったため、被害はいずれも4齢級以上の林分で発生した。

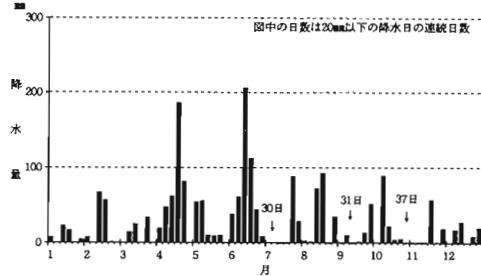
図-1 1994年の半旬毎降水量(宮崎市)

1994年は梅雨の間から降水量が少なく、平年の80%程度であった。梅雨明け以降は極端に気温が高く、また降水量も少なくなった。干害は経験的に無降水期間が夏期25~30日、秋から冬は40日以上連続すると発生するといわれている。1994年の半旬毎の雨量の推移を図-1に示した。無降水期間中でも20mm以下の降水は土壤表面が湿る程度で、土壤中には植物が利用できるほど水分は供給されないともされているので、20mm以上の降水をもって、無降水日の終了とした。図に示したように8月には無降水日が30日間連続し、その後9月と10月にも30日以上の連続があった。この極端に少ない降水量に加えて、記録的な暑さの連続が造林木からの水分の収奪を加速したと考えられる。
