兵庫県南部地震による木造住宅の被害について

一 在来軸組構法木造住宅は、ほんとうに地震に弱いのか?! 一

大分大学工学部 井上 正文

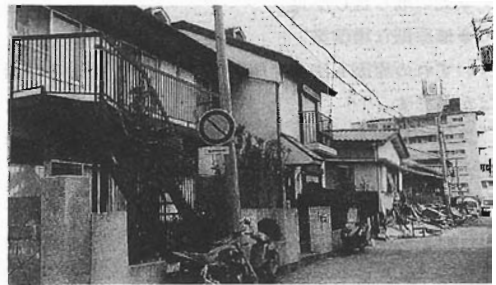
被害状況を実際に見てみますと、大きな被害を受けた木造住宅と、ほとんど被害を受けていない木造住宅とが隣合って存在していた状況に、いたるところで遭遇しました(写真1参照)。このことは、《耐震的配慮をした設計・施工》がいかに大切かを我々に教えてくれているように思えてなりません。

写真-1 大きな被害を受けた建物と無被害建物とが混在する町並み(西宮市)

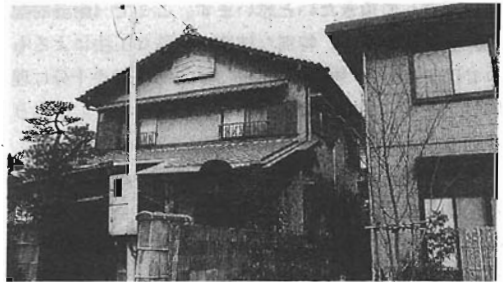
写真-2 無被害の在来軸組構法木造住宅(西宮市)

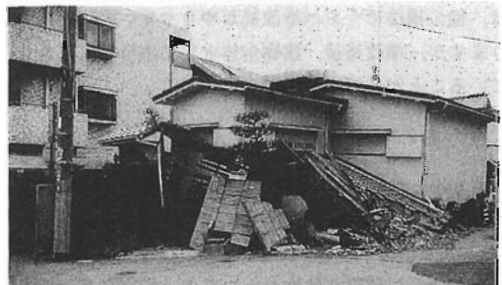
写真-3 1階部分が完全に崩壊した住宅(西宮市)

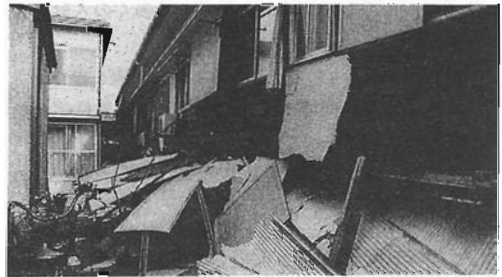
写真-4 2階建文化アパートの被害 桁方向に耐力壁がない(西宮市)

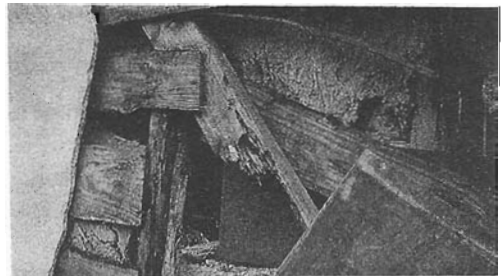
大きな被害を受けた建物のなかには、耐久性に対する配慮を怠ったため、木材が腐朽し、完全にその構造的強度を失い、そのことが建物被害の大きな原因と考えられる建物も多く見受けられました。また被害建物のなかには、無理な増改築が被害原因と思われるものも見受けられました。木造住宅のなかでも在来軸組構法は、他の構法にくらべ増改築がやりやすい構法ではありますが、増改築後、建物全体として法令等に適合していることが当然必要となります。

写真-5 筋違端部の老朽化による欠損(中央区)

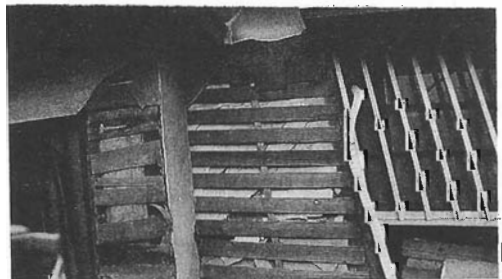
写真-6 筋違のない木ずり壁の被害(西宮市)
