街路樹ホルトノキの生育と植樹環境

南九州大学園芸学部 日高 英二・西村 五月

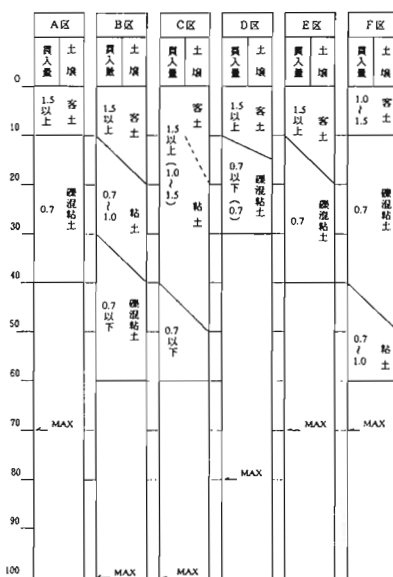
図-1 ブロック別土壌模式図

長谷川式土壌貫入計と採土による結果で各区の土壌状態を図-1に模式化して示した。大部分の植樹の客土部は10-20cm程度で極めて少ない。下層の土壌条件は区によって若干の差がある。A区の下層は円礫を多く含む粘土層で貫入量は0.7cm/drop前後を推移し、貫入深度は平均すると400cm程度である。B区は平均貫入深度は60cmとやや深く、礫混り粘土の上層部20cm程度には礫の少ない粘土層があった。粘土層が過湿となっている植樹も見られた。C区は他の区と異なり、深度40-50cmまでは膨軟な土層で貫入量は1.5cm/drop以上を示す樹が主である。その下層は堅密化し、貫入深度は60cm程度である。D区は客土以深はかなり堅密化し、0.7cm/drop以下となり、貫入深度も30cmで浅い。この区は盛土が厚く、道路造成の際に強く密圧され、土壌が堅密化しているものと思われる。E区はA区とほぼ同様の土壌条件であった。F区は深度40-50cmまでは礫があるが、その下層は粘土層である。粘土層は貫入量が0.7-1.0cm/dropでやや軟質であり、B区と同様に過湿化傾向の樹があった。

以上の結果から生育の良好なA区とE区は貫入量0.7cm/drop前後であるが、礫が多く含まれる。このため透排水性は比較的良好と思われる。ホルトノキは適潤肥沃土を好むが耐堅密性が強く、かなりの堅密土壌でも生育が可能である。しかし、D区のように堅密化が進

むとやや生長は抑えられる。枯損木の多いC区は土壌条件は最もよい。また、枯損木の根元径は生育木よりも大きく、過去の生育は良好であったと予想される。このことから植樹内の土壌条件が良好な場合には根系が充満し、土壌が不足して樹勢が劣ることが考えられる。特にこの調査例のように土壌条件が生育に適している植樹が小さい場合にはこのような枯損が生じやすくなると思われる。また、B区やF区のように生育状態の劣る区の植樹の貫入深度は深い傾向にあるが、礫の少ない粘土層となっていた。このことから、植樹内の水分状態、特に排水等による原因も予想されるので、今後この点について究明する必要がある。
