大分県内に建つ木造校舎の実態調査*1

井上 正文*2 ・ 田中 圭*2 ・ 熊澤 範興*2 ・ 秋田 智洋*2

*1 Inoue, M., Tanaka, K., Kumazawa, N. and Akita, T. : Survey of wooden schoolhouse in Oita prefecture

*2 大分大学工学部 Fac. of Eng., Oita Univ., Oita 870-1192

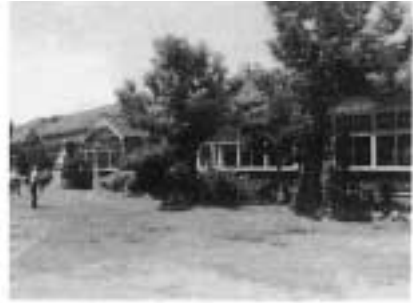
写真-2 岐部小学校 中校舎 外観

国見町立岐部小学校は明治32年築の北校舎、明治43年築の南校舎、昭和10年に建てられた中校舎3つの校舎からなる。写真2は岐部小学校の中校舎の外観である。昭和10年に、現在の場所に移築され、そのとき新しく建てられた校舎である。それでも築後65年経つが、それを感じさせないほどしっかりしている。

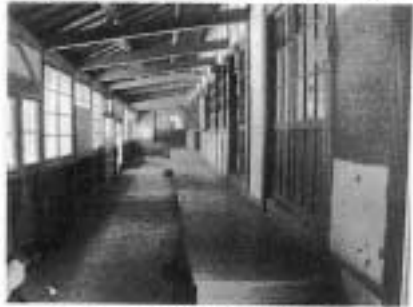
写真-3 岐部小学校 北校舎 廊下

写真3は岐部小学校北校舎内部の写真である。土間と板間からなる廊下はしっかりとした造りでできている。開口部には木製の窓枠が使われている。無駄なく木が使われている。この岐部小学校は、平成12年3月で廃校となり、現在、取り壊しを含めた再利用法の検討が行われている。

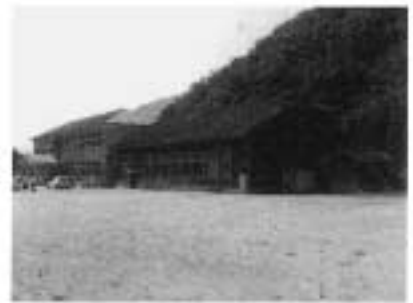
写真-4 東谷小学校外観

写真4は耶馬溪町立東谷小学校の外観である。手前側が大正6年、奥側が昭和29年に竣工された校舎である。2つの年代の異なる校舎が並ぶ。写真5は大正6年の校舎の内部である。この校舎は現在でも使用できるが、教室として使用しておらず、卓球場として雨天に使用できる施設があり、倉庫としても利用している。

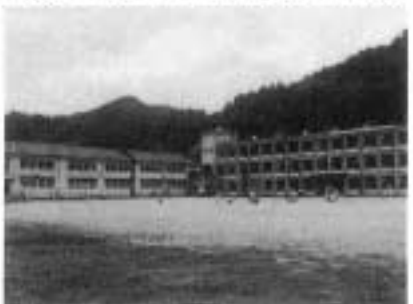
写真-6 三郷小学校外観

写真6は山国町立三郷小学校の外観である。左側が昭和38年に竣工された木造校舎、右側が昭和39年に竣工されたRC造の校舎である。校舎はL字型に配置されている。2つの校舎は1・2階とも渡り廊下で行き来できるようになっている。写真7は昭和38年の木造校舎である。木造校舎はまだ使用可能な状態だが、RC造の校舎の老朽化により取り壊しになるため、それに伴い、木造校舎も取り壊される。次に立て直される校舎は、RC造の校舎として予定されており、同じ敷地内にすでに工事が始まっている。

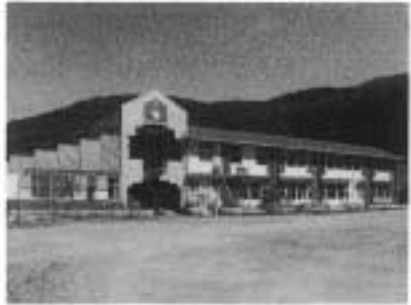
写真-8 山浦中学校外観

写真8は玖珠町立山浦中学校の外観である。平成3年に竣工された校舎である。中央玄関ホールはRC造であるが、教室スペースはすべて木造である。写真9は技術教室内部の写真である。梁はトラス構造である。

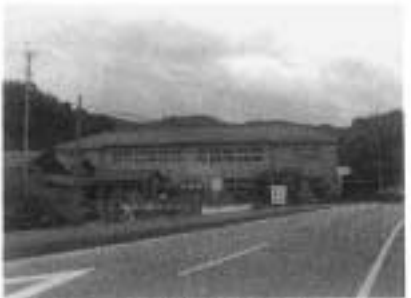
写真-10 旧南院小学校(現在工場)

写真10は旧・南院内小学校の外観である。現在は電気部品メーカーの工場となっている。写真11は工場内部の写真である。校舎の内部は改装が施されており、エレベーターも備え付けられているが、面影は十分に残している。
