土木用資材として利用されるスギ材の耐久性^{*1}

—鹿児島県始良郡内における事例—

川口エリ子^{*2} ・ 小林龍一^{*2}

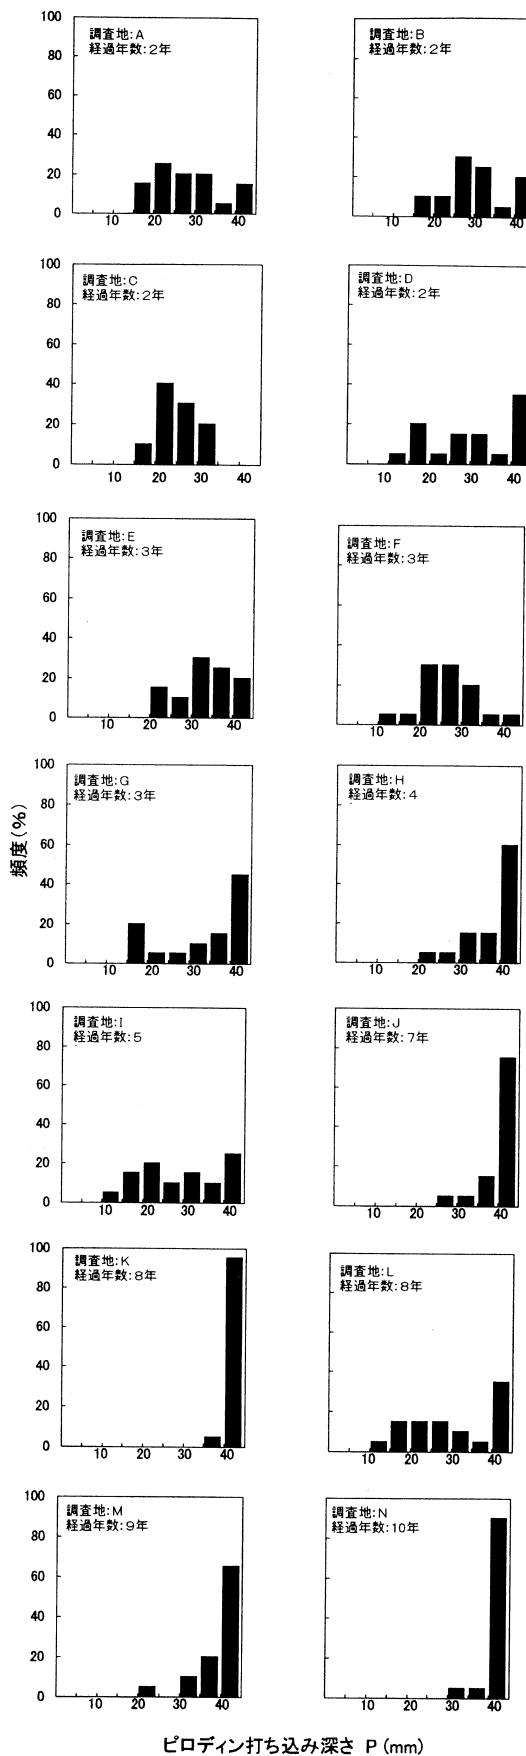
図-1. 木柵工地際部におけるピロディン打ち込み深さ (P) の出現頻度分布

木柵工におけるピロディン打ち込み深さ (P) の出現頻度を図-1に示す。年数の経過とともに打ち込み深さは大きくなる傾向にあったが、経過年数が同じでも測定値は調査地によりばらついた。2年経過した調査地では、全て35mm未満を示す調査地(C)がある一方、Dのように35mm以上が4割を占める調査地もある。同様に、3年、8年経過した調査地でも、測定結果に調査地間での差がみられた。これは、材の耐久性が設置場所の環境や使用された材の材質等の影響を受けるためと考えられる。よって、土木資材としてスギ材を使用するにあたっては、環境や材質といった要因により耐久性は異なることを念頭に置くことが不可欠である。今後は調査地を増やし、環境や材質との関係を明らかにしていく必要がある。

ピロディン打ち込み深さからスギ材の強度を考える際、35mm以上となる材は使用不能域に達しているとみなせるとの報告がある(4)。今回の調査からも、ピロディン打ち込み深さが35mmを示す材の内部で空洞が多くみられたことから(図-4)、35mm程度を示す材では強度が大幅に失われていることが推察された。一方、既設木柵工の調査では、設置後3年が経過した調査地Gでは6割の材で、8年経過した調査地Kでは全ての材でピロディン打ち込み深さが35mmを超えていた(図-1)。しかし、木柵工の形が崩れ斜面が崩壊している現場はなく、全ての調査地で木柵工はその役目を果たしていた。このことから、材としては使用不能と判断されても、構造物によっては、それ以上の期間にわたって使用できると考えられる。

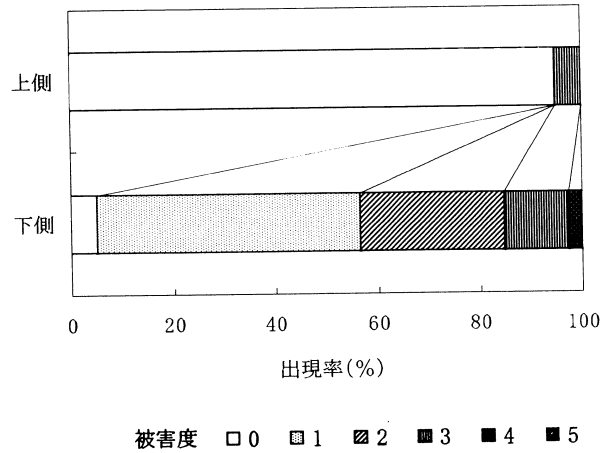
図-2. スギ皮剥丸太の目視被害度

野外暴露試験に用いたスギ材の含水率を表-3に示す。含水率は、上側で13.4%、下側で40.3%であり、下側で高く両者の間には有意差が認められた ($t=5.396, P<0.001$)。目視による被害度調査では、上側については1本の材で被害度3のヤマトシロアリによる被害がみられたが、残り38本は健全であった。一方、下側では健全な材が1本あったものの、それ以外の材ではヤマトシロアリによる被害がみられた(図-2)。また、ピロディン打ち込み深さは上側より下側で大きかった(図-3)。目視で下側にヤマトシロアリによる被害がみられた材では、CT装置による材の断面画像からも、材の下側で空洞が観察された(図-4)。このように、土壤に接していない部分の材は目視で健全と評価されても、土壤に接していた部分では含水率が高く、シロアリの被害や腐朽が進行している材が多かった。今回の木柵工における調査では、表面上はシロアリの被害はみられなかったものの、目に触れない部分でシロアリ被害が進行している可能性があり、腐朽についても構造物の裏面で進行していることが推察される。
