GIS を利用した台風による森林被害の解析^{*1}小田三保^{*2} ・ 福里和朗^{*2}

キーワード：GIS, 台風被害

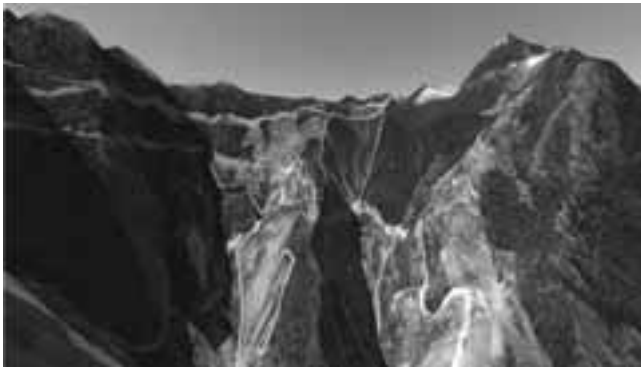
図-2. 被害地の立体写真

まず、局所地形では、滝の内地区の尾根筋の鞍部で北側斜面に被害(面積:20ha)が発生している。山の鞍部で風前、風背とも被害が大きいとすると事例(4)とも一致し、局所的な鞍部地形の影響と考えられた(図-2)。

次に、山地での風の吹き方では、風の吹き下ろしや風背側にできる風向とは反対方向の不安定な渦による突風の恐れがあるとされている(5)。被害直後の写真から判断すると、尾根から斜面下部に向かって倒れた被害木が多く見られることから、吹き下ろ

しの風によるものと考えられた。

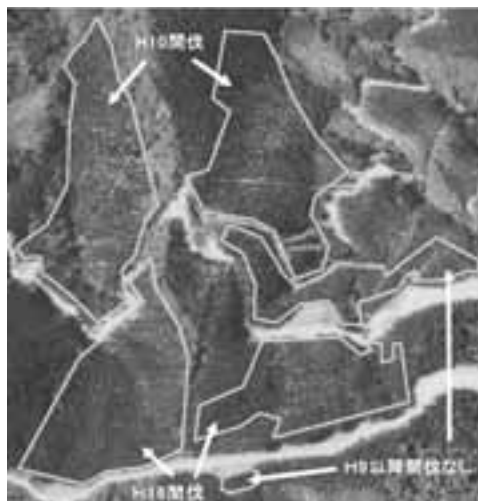
被害前 (H16. 6 撮影)

林分の状況では、前述した滝の内地区の被害地で、6年前に間伐した箇所、被害直前に間伐した箇所及び10年以上間伐していない箇所があった。空中写真による林相判読を行ったところ、6年前に間伐した箇所では林冠が閉鎖していない状況が確認できた(図-3)。林冠に閉鎖不完全な部分があると、そこに小団地の風害(風倒木の集中:風穴)が起き、風穴に風が集中し風下に向かう列状に風倒が進行する(1)といわれていることから、林冠の隙間の影響が考えられた。
