街路樹根上り被害の現状と対策*¹日高英二*²

日高英二：街路樹根上り被害の現状と対策 九州森林研究 68：73－79，2015 宮崎県宮崎市において街路樹の根上りによる被害の現状を調査し，その結果から被害軽減の対策を検討した。樹種や植栽基盤の種類・サイズで被害状況を調査した結果では，根上りによる歩道の被害は植栽基盤の種類で異なり，植栽の被害が多く緑帯では被害が小さい。樹種被害の差異は，根系型に関連が深く，垂直分布が浅く，水平分布が広い樹種が根上りを生じる傾向にあった。また，宮崎市内で多く見られるクスノキの植栽を調査した結果では，根上り被害は植栽木の太さと樹の面積に関係が深く，被害は歩道側と縦断方向の縁石ずれが多く，狭小樹の舗装変形が顕著であった。検討の結果，根上りの対策は植栽基盤の拡大が有効であると考えられた。植栽基盤が植栽の場合は，樹拡大の可否および拡大可能方向，太径根切断の有無，対象木の樹勢，周辺状況等を考慮して処理方法を決定する必要性が示された。

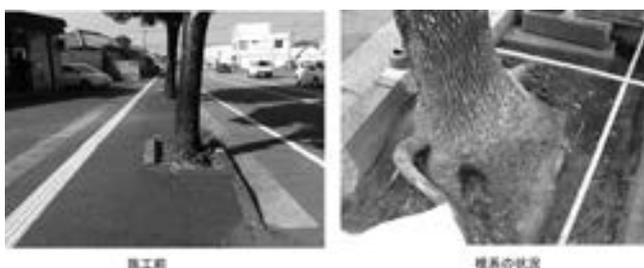
写真-1. 縁石ずれ植樹の根系状況

従来の方で行った根上り対策の掘削時に歩道路面より深さ30cm程度までの根系の状況を観察した。対象地はNo.1調査地の3ヶ所とNo.7調査地の4ヶ所である。根系の発達状態で縁石や路面の被害状況に若干の差異が見られた。写真-1は大きな縁石ずれがあるが、舗装面の被害は見られない植樹の根系の状況である。目立った太径根の直径50~100mmで、そのほとんどが斜出根であった。縁石の被害は地際付近の根株が肥大したことによると思われる、支障となる水平根が少ない場合は舗装面への被害は小さい

と考えられる。樹周辺の舗装面が大きく隆起している植樹でも同様に、表層部の根はほとんどが斜出根で、根株の肥大で縁石に被害が見られた。深部へ伸長した斜出根がかなり肥大しており、根による周囲土壌の押し上げによって、舗装面へ被害発生したと予想された。

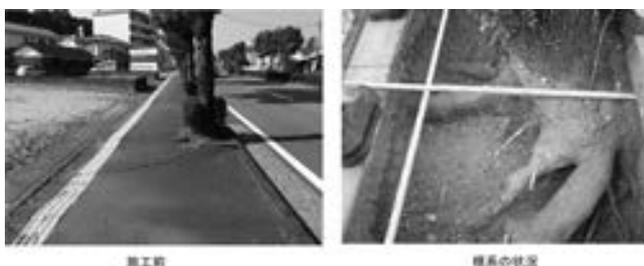
写真-2. 舗装割れ(被害大)植樹の根系状況

舗装割れの被害が大きく広範囲におよぶ植樹では写真-2のように、根株はあまり肥大していないが、表層部に径が150mmを超える特大の水平根が伸長している。水平根は路床の直下付近に延びており、太い根の位置が施工前に見られた大きな亀裂と一致している。根株の肥大が小さいことから、縁石が上方方向に大きく変形していた。舗装割れの被害が小さい植樹では太い水平根はほとんど見られなかった。肥大した根株で植樹の縁石に被害が見られたが、舗装の亀裂の原因となる根は見当たらなかった。太径根はすべて斜出根で根元から深部へと伸張しており、地中の根の肥大によって舗装面にひび割れが生じたと思われた。

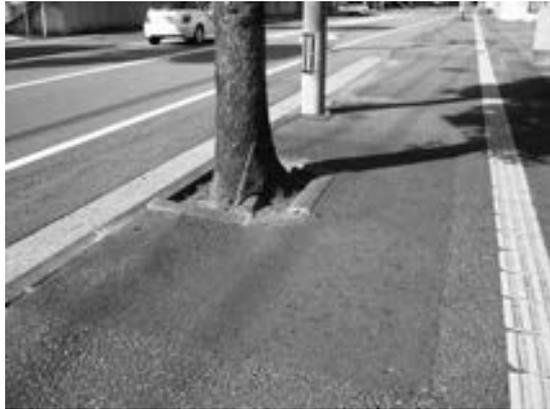
写真-4. 改修木の根上り被害状況

樹長をできるだけ広くすることが有効な手段と思われるが、車両の乗入れ部や電柱等の樹周辺の状況で不可能な場合は従来の樹サイズでの改修となる。従来の改修方法を行った樹では写真-4のように縁石のズレや舗装面の隆起が生じている場合も多く、これは深部に伸張した根が肥大したことによるものと予想される。根の肥大による被害を軽減するためには、樹周辺部の土壌改良を行って土壌孔隙を増やし、根系の肥大による土壌の押し上げを少なくする必要がある。また、街路樹の樹勢維持のためには改修時の根系ダメージは最小限にすべきではあるが、施工上の支障となる根を切断することになる。葉量が多く健全に生育している個体においては、多少の根系切断で急激に樹勢が劣化する可能性は小さいと思われる。処理前に樹勢の観察を行い、対象街路樹の状態から根系切断の強度を検討して処理を進める必要がある。
