報 文

平成29年7月九州北部豪雨による林地被害状況^{*1}黒川 潮^{*2}

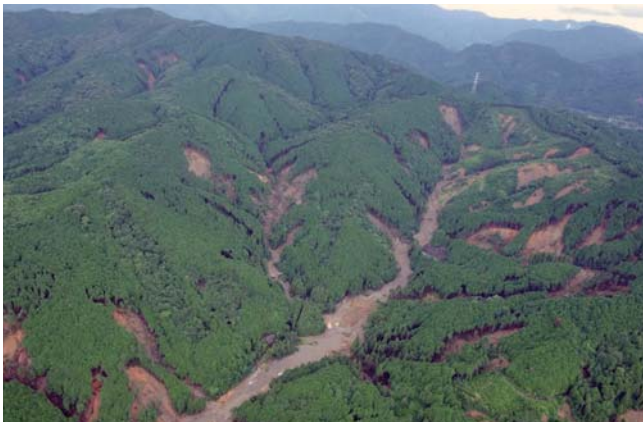
その結果、福岡県朝倉市および東峰村の山地斜面で少なくとも数百ヶ所にのぼる多数の表層崩壊が発生していることが確認できた(写真-1)。また大分県日田市ではそれよりも大規模な崩壊が発生しており、流出した土砂が河川をせき止め、天然ダムを形成している箇所があった(写真-2)。今回の豪雨で発生した崩壊地の範囲はこれらの地区に集中しており、その他の地区では小規模な崩壊地が点在する程度であった。個々の崩壊は比較的小規模で、斜面長が数m~数十mのものが大半と思われた。ただし大分県日田市では斜面長100mを超える大規模な崩壊も発生していた。また山地斜面の崩壊にともなう流木の発生も認められた。上空からの調査の結果、山地災害の発生原因は記録的な大雨により谷筋に雨水が集中した結果、斜面が削られ同時多発的に表層崩壊が発生したものと考えられた。これらの表層崩壊が発生した結果、森林が土砂とともに流出し、流木が発生したものと考えられる。

写真-1. 福岡県朝倉市で発生した山腹崩壊

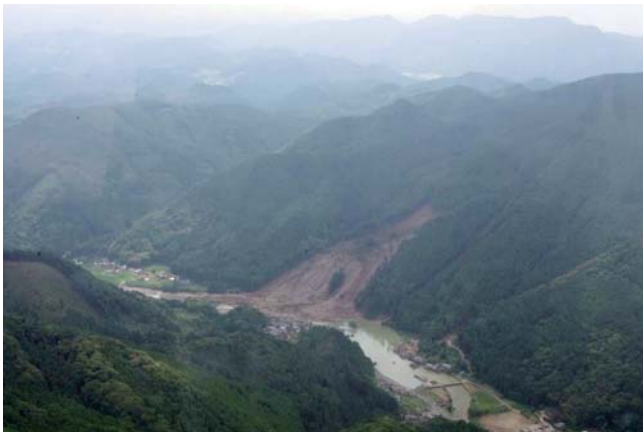
写真-2. 大分県日田市で発生した山腹崩壊

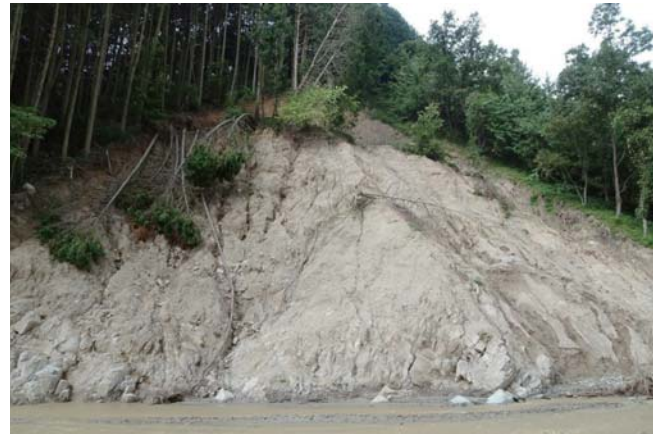
岩である泥質片岩(写真-4)(産業技術総合研究所地質調査総合センター(編)2018)、大分県側は火成岩である安山岩(写真-5)及び火砕岩が分布していた(産業技術総合研究所地質調査総合センター(編)2018;産業技術総合研究所地質調査総合センター2017)。花崗岩が風化したマサ土は脆く崩れやすいため、豪雨によって表層の地盤が崩壊し、土砂が流出したものと推測される。また変成岩地質の土壌には粘土分が多く含まれ、マサ土の土壌と比べ水はけが悪く、透水性が低いと考えられた。このため同様の地質の箇所では記録的な大雨が地中に浸透しきれずに表面流が発生し、谷筋に集められた雨水が地表面を侵食した結果、崩壊

写真-3. 花崗岩の崩壊地(福岡県朝倉市)

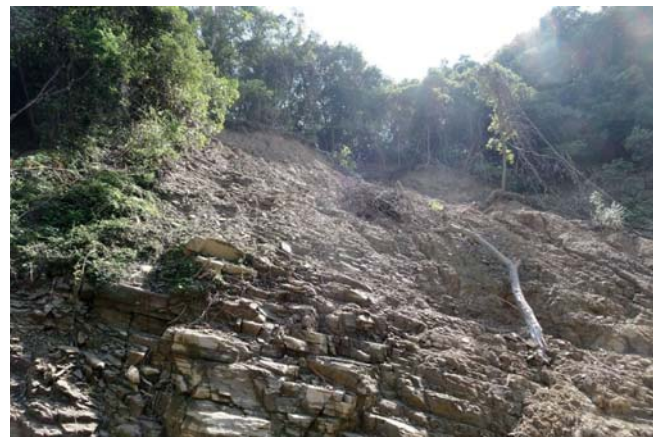
写真-4. 変成岩の崩壊地(福岡県朝倉市)

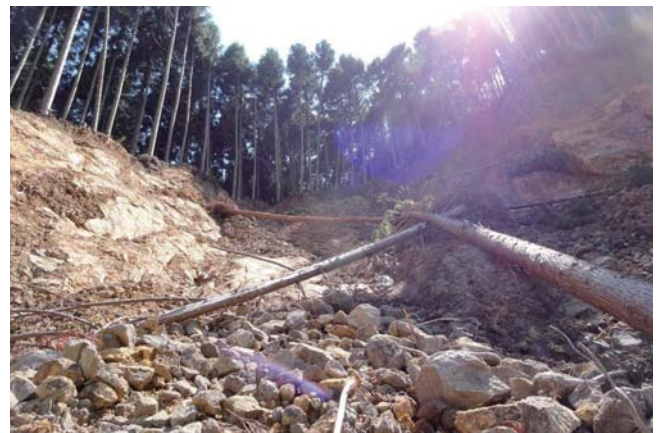
写真-5. 安山岩の崩壊地(大分県日田市)

が発生したと推測される。安山岩の地質においては今回の豪雨において一定程度雨水を貯留し崩壊を防いでいたものと考えられるが、限界を超える豪雨により雨水が深部まで浸透したことで地盤を保持しきれなくなり、花崗岩、変成岩の地質よりも結果として深めの崩壊が発生したと推測される。

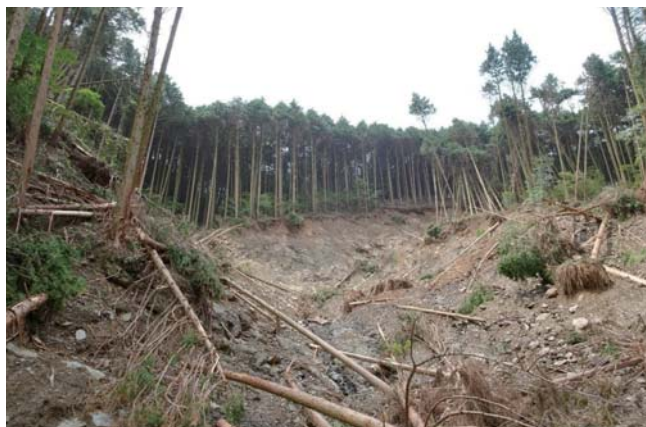
森林に関して、この地域における樹種はスギまたはヒノキの人工林が多くを占めている（林野庁 2017）。施業履歴より間伐が実施された樹齢50年以上のスギ林の崩壊地において調査を実施したところ、間伐の実施により下層植生も見られ、この場所における森林は適正に管理されていたと考えられる（写真-6）。このため、間伐の有無と崩壊発生との関連性は確認できなかった。また、

写真-6. 間伐実施箇所で行われた山腹崩壊

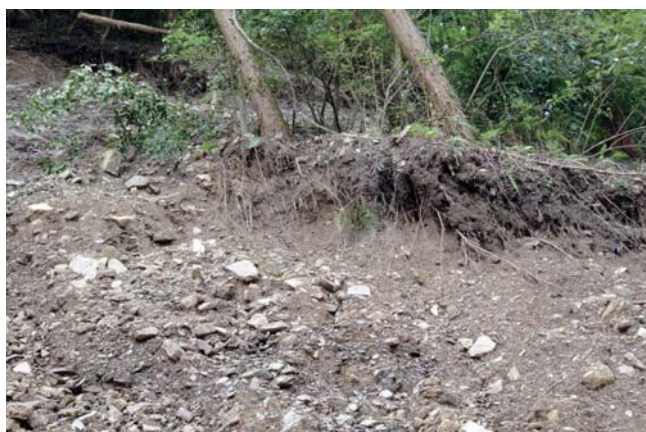
写真-7. 崩壊地における根の侵入状況

崩壊地において根の土壌への侵入状況について確認を行ったが、概ね1~2m程度の深さまで成長していた（写真-7）。根が侵入可能な土壌の深さもほぼ同様と見られるため、森林の土砂崩壊防止機能を十分発揮する深さまで根は成長していたと考えられる。

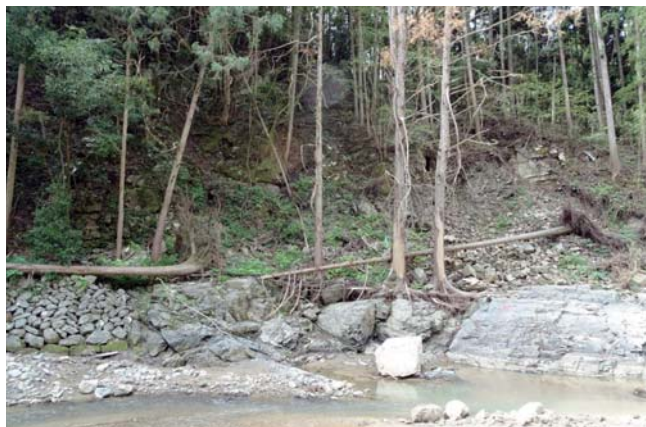
写真-8. 岩盤に根が侵入した立木

しかし今回の災害においては根の深さ以上のところで崩壊が発生してしまったため、根による抑止効果を発揮できなかったものと考えられる。その一方で写真-8のように渓岸沿いでは土壌が流出してしまったものの、樹木の根は岩盤の亀裂に侵入し流木化するのを防止した事例も見られた。挿し木苗の根系成長の初期段階は実生苗と違い鉛直根の成長が顕著でないため、山腹崩壊が多発し流木が発生した原因であるとの指摘もあるが、少なくとも強固な基岩層の存在する場所では鉛直方向に侵入する根の発達に困難が感じられ、亀裂が存在する箇所には侵入するしかないため、いずれの苗であっても同様の山腹崩壊状況であったと考える。崩壊地直下および周辺には、今回の豪雨災害に伴って発生した倒木が確認できたが、崩壊地に存在していたと見られる樹木の本数から考えると一部で、大半は土砂とともに下流に流出したのと考えられる。

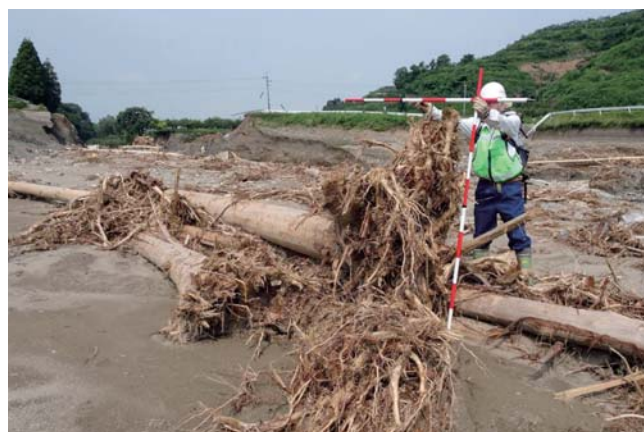
写真-9. 流木の堆積状況

ていた（写真－9）。これらの流木はほとんどが根付きであり、間伐等で林地に放置されていたものは全体の量からするとごく一部であった。このことから、今回発生した流木は上流域の山腹崩壊に伴い巻き込まれた立木が流下したものと考えられる。樹種はもともこの地域に多く分布していたスギ、ヒノキが多かったものの、広葉樹類やタケの流木も確認できた（写真－10）。また山腹崩壊に伴い発生した流木を治山ダムが捕捉している状況も確認できた（写真－11）。このことから、治山ダムによる下流への流木被害軽減効果があったと考えられる。

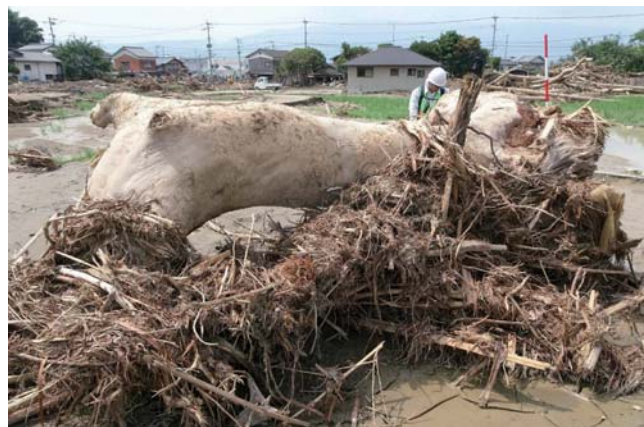
写真-10. 広葉樹の流木

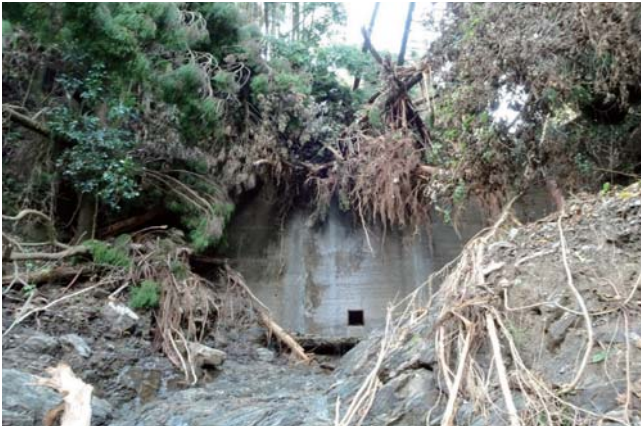
写真－11. 治山ダムによる流木の捕捉状況
