豪雨と林道被害について (第2報)

福岡県林務部 野 村 昌 啓

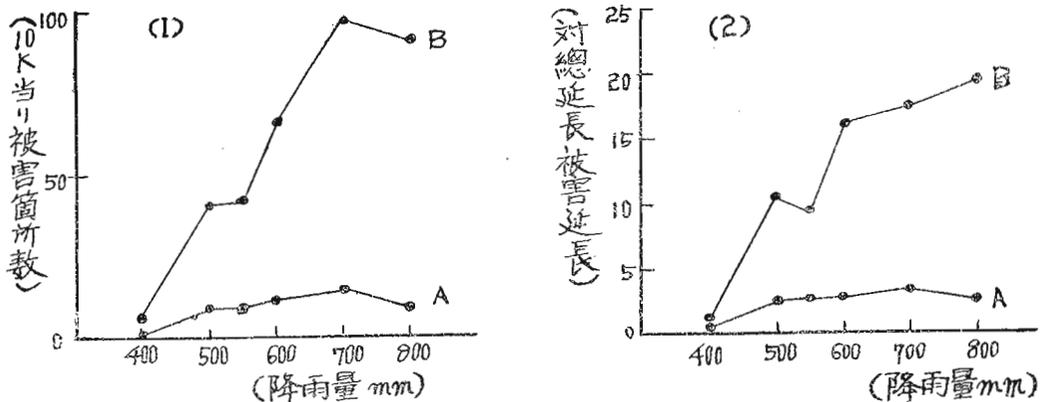
第 1 図 降雨量と被害発生率

即ちB型の林道は被害発生率は降雨量の増加と共に急激に増加しているが、A型の林道は増加の割合が比較的少である。これについて考察するにB型に於てはその被害の大半を占めるのはB₁、B₁₂、B₂型の被害であり、その被害原因は主に河川の流水による溪底溪岸の浸蝕作用によるものであり、これは降雨量の増加即ち増水による水勢の激化に伴つて大となり、その被害は一方的に増大するものと思われる。これに反しA型の被害の大半はA₁、A₂、A₁₂型であり、これは降雨量の他に地質地形林道の構造等に相当左右されると思われる。尙河川の最高水位面と被害箇所の林道路面との関連について調査した結果を第4表に示す。
