街路樹の変調に関する調査（II）

イチョウの活力度のちがい

佐賀県林業試験場 原 信 義
立 切 哲 也

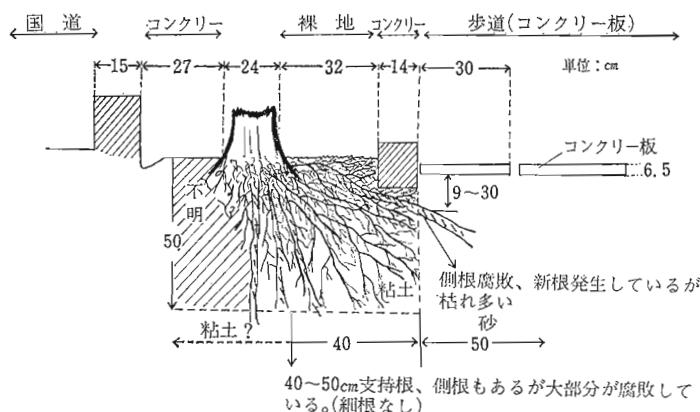
図-1 佐賀市街路樹・イチョウの根系調査

街路樹のイチョウの根系調査をおこなった結果は図-1のとおりである。植栽マスは約0.7m²で歩道側に面した部分について調査をおこなったが植栽マスの部分は深さ約50cmまで粘土質土壤で、その部分の地上部30cm内外に殆どの根が塊状に分布し、50cm以下は根数が非常に少くなり支持根も側根も腐敗しているものが多い。また歩道の部分は深さ約50cmまで砂土で根の分布は極めて少なく、植栽マスと歩道の境のコンクリート枠の地点で根は腐敗しては新根の再生をなし、その繰返しをおこなっているものと思われる。

赤外線航空写真による樹勢判定、根系調査結果より佐賀市のイチョウは活力が低下していると思われ、また局所的なちがいは都市構造と関連する自動車排気ガスの停滯、塵埃の付着および地下水位の上昇、植栽マスの狭隘、路みかため、高温障害等に伴う根系の萎縮等が関係していると思われる。
