火山被害木の材質

鹿児島県木材工業試験場 遠矢 良太郎

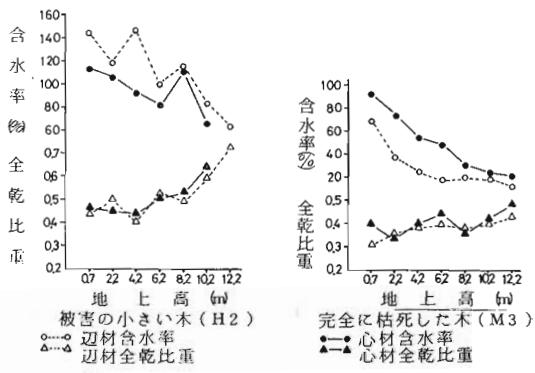
図-1 被害の小さい木と枯死した木の樹幹内含水率と全乾比重

図-1に火山被害の小さい木と完全に枯死した木について、樹幹内の含水率分布と全乾比重分布を中心材と辺材別に示す。枯死した木の辺材含水率は著しく低く樹皮つきの丸太乾燥では長期間を要することから、この木はかなり以前から枯死していたものと推察する。

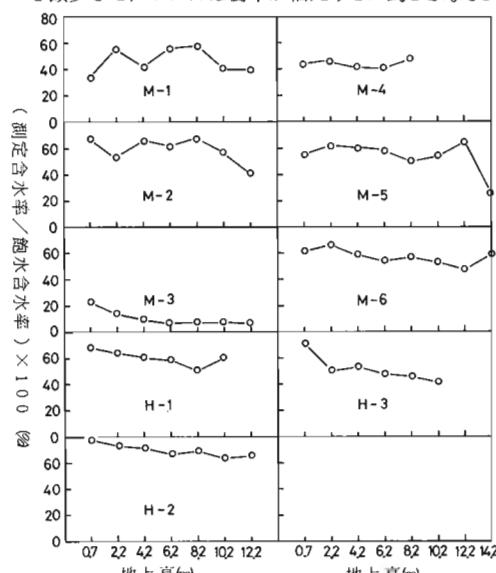
完全に枯死している供試木M3が30%以下で最も低く最も高いものでH2の60%以上であった。残りの供試木はこれらの数値の範囲内にある。付着していた葉の枯れ具合は100%枯れ-M3, 95%枯れ-M1, M2, M4, M5, 90%枯れ-M6, 85%枯れ-H1, H3, 80%枯れ-H2であり、図-2と関連して考察すると葉の枯れ率の増大は樹勢を弱め、生きている細胞の存在する辺材部の水分量

を減少させ、ついには樹木が枯死するに到ると考える。

図-2 各供試木の刃材における飽水含水率に対する測定含水率の割合

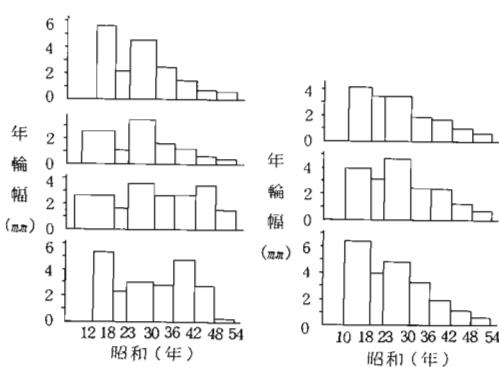
図-3は、数年輪まとまって表わされている年輪幅の広・狭を生育年と関連させたものである。生育地がミカン畑に隣接しているため、ミカンへの施肥が供試木にも及んだものとみられ肥大生長が大きい傾向にある。

しかし、昭和18～23年に形成された年輪幅は狭く、生育状況に変化があったと考える。これらの供試木は植栽後施肥管理を行なっていないとみられるところから火山活動によるものであろう。このころの噴火活動は昭和17年、21年に記録されている。昭和35年に大きな噴火があったが、各供試木に共通する年輪幅の変化は明らかでない。昭和48年以降になると肥大生長は低下し、南岳の毎年連続した噴火活動によって、肥大生長が激減していることがわかる。火山被害は、メアサスギの方がハング

図-3 各供試木の胸高部における年輪幅

ロスギより大きい傾向にある。

次に、昭和48年以降最も年輪幅が狭くなったM1では、昭和36年以降年輪幅の広狭が著しく、一向において、37年2.5mm, 37年7.1mm, 42年1.2mm, 46年10.4mm, 48年1.2mmと2～4年おきに形成層の細胞分裂が3～9倍に増減して、健全なスギにはみられない特異な年輪形がなされている。また、同一年輪を円周方向にたどって観察すると、たとえば昭和46年の場合、直交する四方向で、10.4mm, 1.0mm, 4.1mm, 1.1mmなどに同一年輪でもかなりの広狭がみられる。これらの現象は火山活動によるものと考える。
