ヒノキ造林地の潮害について

長崎県五島支庁林務課 川村清介
吉田功

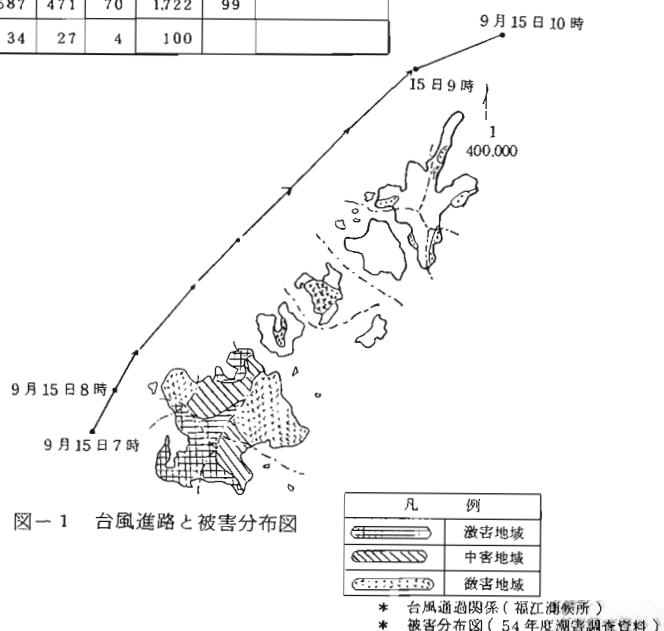
図-1 台風進路と被害分布図

昭和53年9月15日、五島列島を襲った台風18号は、列島の西側をとおり図-1のような経路をたどった。最大風速35mで、25m以上の暴風半径は120km、降雨は前半のみで(119.5mm)、後半は強風のみとなり、風台風となった。その後12日間、降雨を見ず連日最高気温25℃～29℃を示した。このような台風通過後の気象状況が被害を多くしたと思われるが、被害の範囲は図-1のように福江島が多く、樹種別、令級別、被害状況は表-1のとおりである。

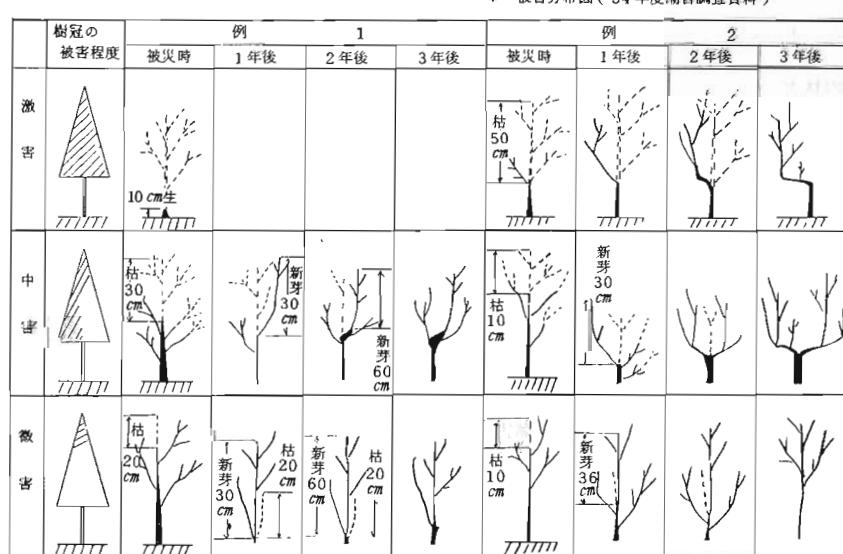
図-2 ヒノキの被害と回復状況

被害の程度を図-2に示すように、激害、中害、微害に大別し、それぞれの被害林分中に、被害の程度、様式、回復状況など観察する目的で、追跡調査林を設定し、追跡を試みた。

1) 激害型：一海岸に面した造林地、尾根筋に多くみられた。イ、例1は2年生のヒノキで苗長60cmであったが樹冠全面に被害を受けており、76日後の観察では木質部が白く変色し、針葉は全面落ちていた。幹は地上10cmまで生きているが、116日後枯死していた。ロ、例2は5年生樹高1.2mである。潮害を風下、または物陰によって避けた枝が生き残り樹冠の全面枯死は免れた場合がある。この場合生きているが樹幹が大きな曲がりを生じ、年をおうごとに枝隣が大きくなってくる。

2) 中害型：一直接の風衝地であっても平地または

緩傾斜地の造林地に多く見られた。イ、例1は7年生樹高1.7mである。頂端部の組織の柔らかい新梢部分が被害を受けている。30cm程枯れているが、1年後は被害直下部より新芽が伸びてくる。2年後は被害直下部がカルス形成と巻込みによってコブ状になって幹にねじれを生じた。3年後はコブ状がさらに大きくなり曲がりながら伸びている。ロ、例2は6年生樹高2.0mである。1年後は二又或いは三叉木のホウキ状を呈する。2年後、新芽は60cm伸びたが、ホウキ状のまま枝が太くなっている。3年後曲がりも大きくなり枝葉が多く主幹がさだまってない。

3) 微害型：一山に囲まれたくぼ地、小面積造林で防風林や周辺の天然林などで保護された場合に多くみられた。イ、例1は7年生樹高1.9mである。先端部が20cm赤変し枯死している。1年後、新芽が伸び被害は感じられないほど回復したかに見えたが2年後、新芽は60cm伸び被害直下部に肥大ようの変化を生じた。3年後、枝隣のようになり曲がりが自立った。ロ、例2は4年生樹高1.7mである。先端が10cm枯死している。1年後、新芽が35cm伸びた。2年後30cm伸び樹勢が良く被害部分は落下して、傷痕はわからなくなってしまった。3年後幹の曲りもなく回復したと見られる。
