## ヒノキの根株心腐れについて

### —福岡県での発生事例—

福岡県林業試験場 小河 誠司・中島 康博・池田 浩一  
林業試験場九州支場 河辺 祐嗣・堀田 康・橋本 平一  
福岡県水産林務部 岡野 昌明

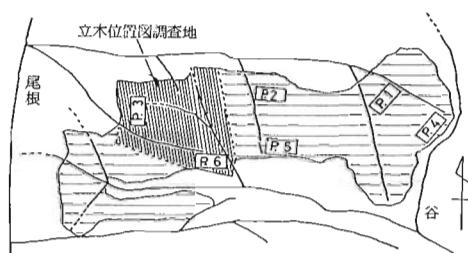
図-1 調査地概略図

筑紫野市大字原田字田代5林班は小班45(図-1)の4.03haで、ヒノキ48年生(1935年植栽)林分である。年平均気温15~16°C、年降雨量1800~2000mmの気象条件下にあり、地質は花崗岩で、表層土壌はかなり風化が進んでいる堆積土で尾根部にはマサ土が認められ、また谷部および尾根の一部には、火山灰の堆積または混入が認められる。

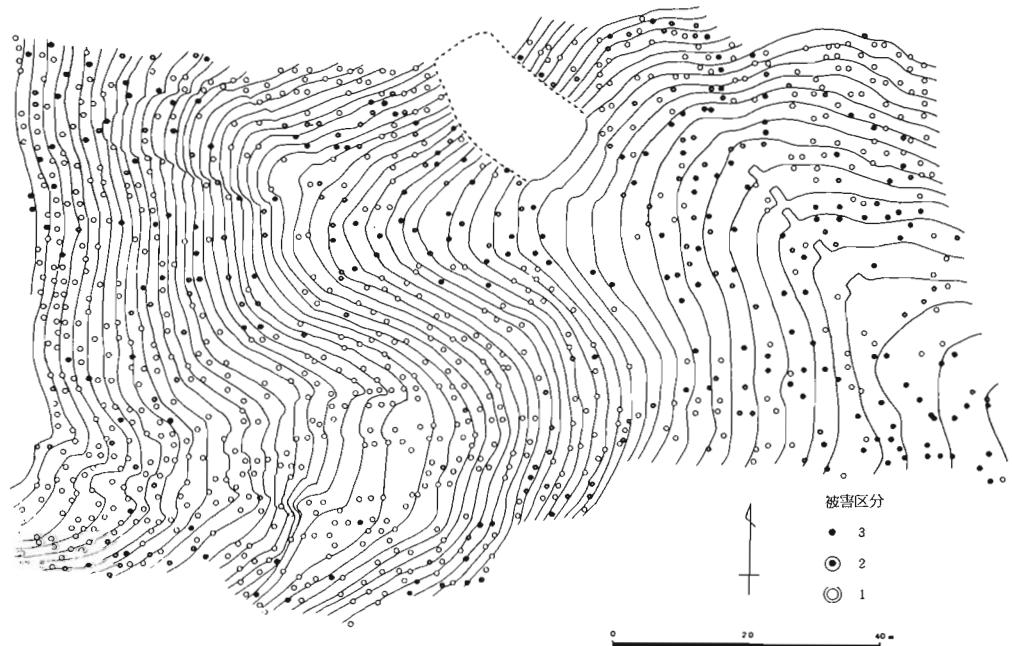
図-2 被害木分布図

被害木の分布と地形との関係では、表-1で見る限り谷部(プロット4, 5, 6)に被害が多く認められている。しかし、尾根部(プロット1, 2, 3)にも被害木が存在している。図-2の被害木の分布状況からも同一の傾向が認められる。河辺ら<sup>2)</sup>は、水分環境変化により根腐れが起り易い立地条件で本病が発生する事例を報告しているが、本調査地の場合、河辺らの報告程の立地条件ではない。本調査地の水分環境については、周辺部を含めた地形解析を行い、被害発生との関係を検討する予定である。
