## ムササビによるスギの被害

福岡県林業試験場 池田 浩一

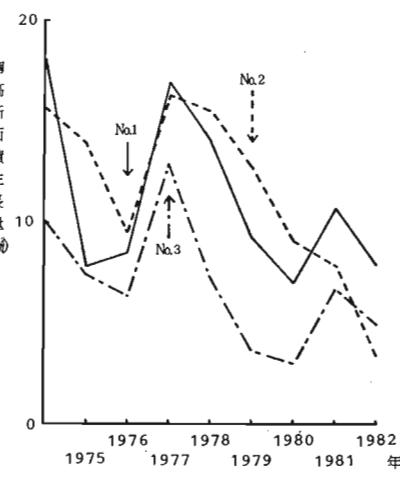
図-1 胸高断面積生長量の推移

図-1は胸高断面積生長量の推移である。被害は全て秋材形成後に発生していた。従って、矢印はその年の生長終了後に被害を受けたことを示している。

これによると、NO.3ではNO.2に比べ1977年から1978年にかけての減少率がより大きく、NO.2の1980年から1982年の生長量もNO.1、NO.3に比べてより

右下りになっており、ムササビによる影響と考えられる。しかし、NO.2、NO.3が健全木であった1976年から1977年にかけての生長量の推移は、1976年生長終了後に被害を受けたNO.1の方でむしろ傾きが右上りで、より生長していることを示している。

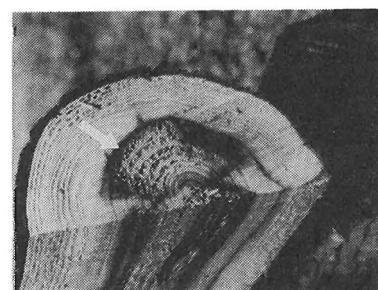
変色は全ての被害部でみられ、上陽町同様、被害部から材内部に向って変色がみられた(図-2)。下方向への進行は全て30cm以内にとどまり、ほとんどは20cm以内であった。

次に腐朽についてみると、姶良町の被害部8個中4個、蒲生町では10個中7個で褐色腐朽がみられ、腐朽症状は変色同様、被害部から材内部へ向って進んでいた。下方向への進行は最も長く被害最下部より20cmで、ほとんどが20cm以内であった。

図-2 被害部での変色・腐朽の状況  
矢印は被害部を示す。
