スギ樹幹の割裂症状について

九州材木育種場 西村 慶二・藤本 吉幸
山手 廣太・戸田 忠雄

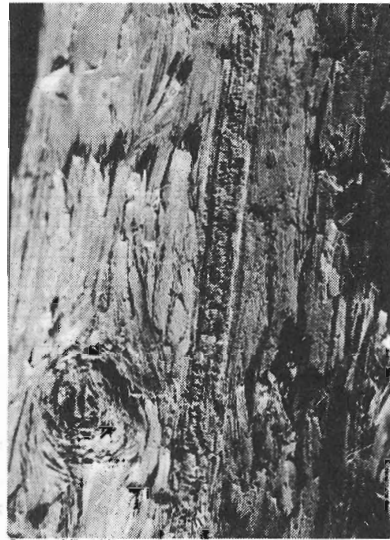
上0.5~6 mの範囲に多く見られる。外樹皮の傷害痕は長さ10~100 cm, 幅2~30 mm(写真-1), 材内部の傷(黒いシミ)は長さ10~100 cm, 幅1~15 mm, 深さ5~30 mmであった(写真-2)。

写真-1 外樹皮の傷害痕

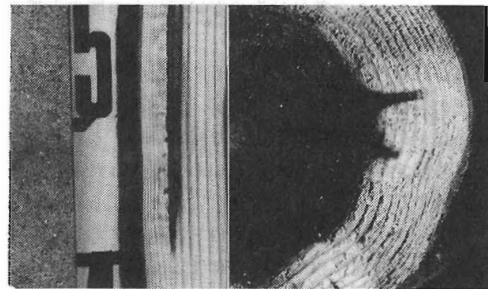
写真-2 材内部の傷(左-板目, 右-木口)

木口面に見られる傷の形態及び被害を受けた年輪層は図-1のとおりである。(ただし、心材部の傷は不明)。この図から過去11年間に少なくとも6回の被害を受けていることが確認された。傷は図-1、写真-2からも明らかなように秋材部分に発生しており、年輪にそって幅1~3mmが黒変し、樹脂の固まりが見られる。また、この部分は次の春材部分との間に剥離を起している。

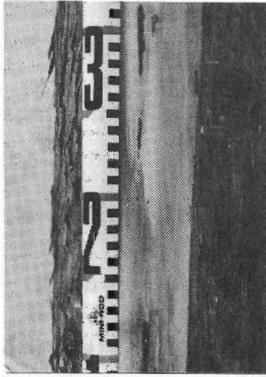
である。一方、新しい傷害根は幅が狭く、材表面に傷が見られ、樹脂が滲出している(写真-3)

写真-3 材表面の傷

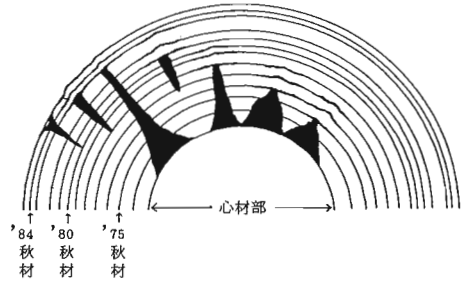
図-1 県浮羽11号の木口面に見られる傷

変色は見られるものの割れ目がないこと、被害発生年が冬季の低温日(-10℃以下の日)に一部一致しないことなどから、トドマツ等に見られる凍裂とは若干異なるようである。しかし、いずれにせよ被害が秋材部に起っていること、被害部位が年輪にそって垂直に直線的であること、被害部位に剥離が見られることなどから、低温により形成層の一部が壊死し、そこから変色菌が侵入したと思われる。

傷が心材部に達していないものは材の外側に比べて内側の傷幅が狭くなっているが、心材部に達しているものは材の内側程傷幅が広がっている。これは今のところ断定は出来ないが、傷口から侵入した変色菌は心材部で蔓延し易いためではないかと考えられる。
