シイ林の立木腐朽調査 (VI)

— コジイ幹腐病の侵入門戸について —

林業試験場九州支場 河辺 祐嗣 橋本 平一
清原 友也

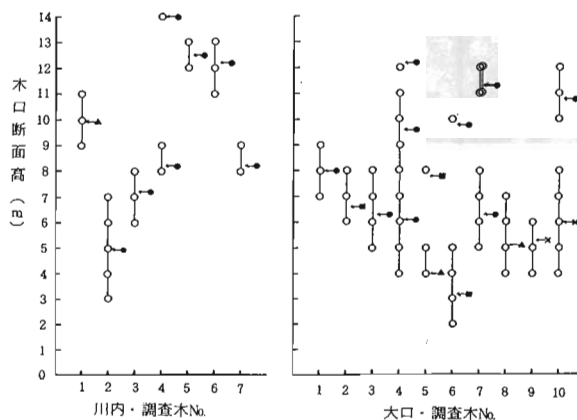
図-1 腐朽位置と侵入門戸位置

木口断面高による腐朽の分布をみると、腐朽は2~14mの範囲に発生していた。腐朽部は1本の木に1ヶ所だけでなく、2ヶ所以上の腐朽が離れてあるいは融合してみられた。腐朽長の最大は8mで、この場合4mから11mの間に2ヶ所から始まった腐朽が進展していた(図-1)。

侵入門戸となった枝痕の形態は、折れた枯枝が残っているもの(図-1の枯枝残)、枝落ちしているが枝痕はカルス形成により癒合せず材部が露出しているもの(同上、未癒合枝痕)、カルスの形成により枝痕は癒合しているもの(同上、癒合枝痕)が認められた。

今回観察した侵入門戸となっている24例の枝痕では、枯枝を残す枝痕が16例と多数をしめていた。なお、今回の被害例では隣接木とのすり傷から侵入した例が認められた(同上、外傷痕)。

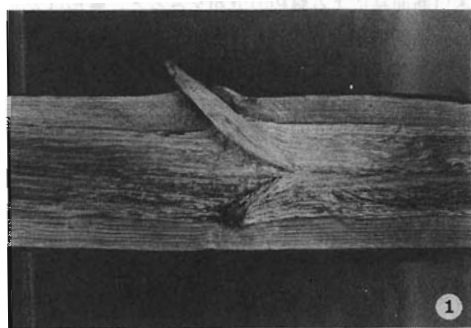
詳細な玉切りにより腐朽部の広がり解析した結果、腐朽の中心と思われる部位には常に枝痕が認められた。この枝痕を中心にした樹幹の縦断面を観察すると、枝痕を中心にして幹の上下方向に腐朽が進展していた(写真-1)。生立木の生枝への接種試験により、病原菌は枝を侵入門戸とすると推察された⁴⁾が、今回の観察から本病の病原菌は枝を侵入門戸とすることが確認された。

写真-1 侵入門戸の枯枝と腐朽の進展

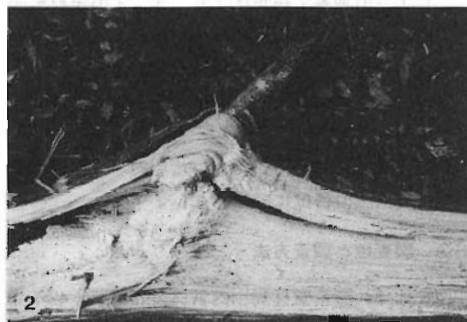
写真-2 風倒による折損部位の幹腐病と侵入門戸の枯枝

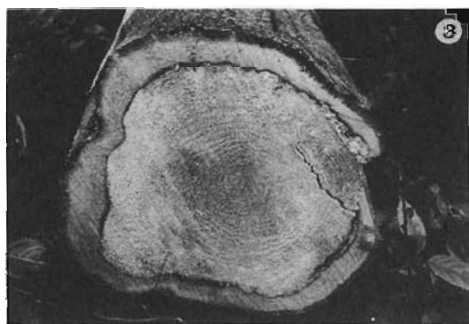
写真-3 木口断面の幹腐病による腐朽型
