スギ造林木の樹幹に発生する病害と材内部の状態

宮崎県林業試験場 讃井 孝義

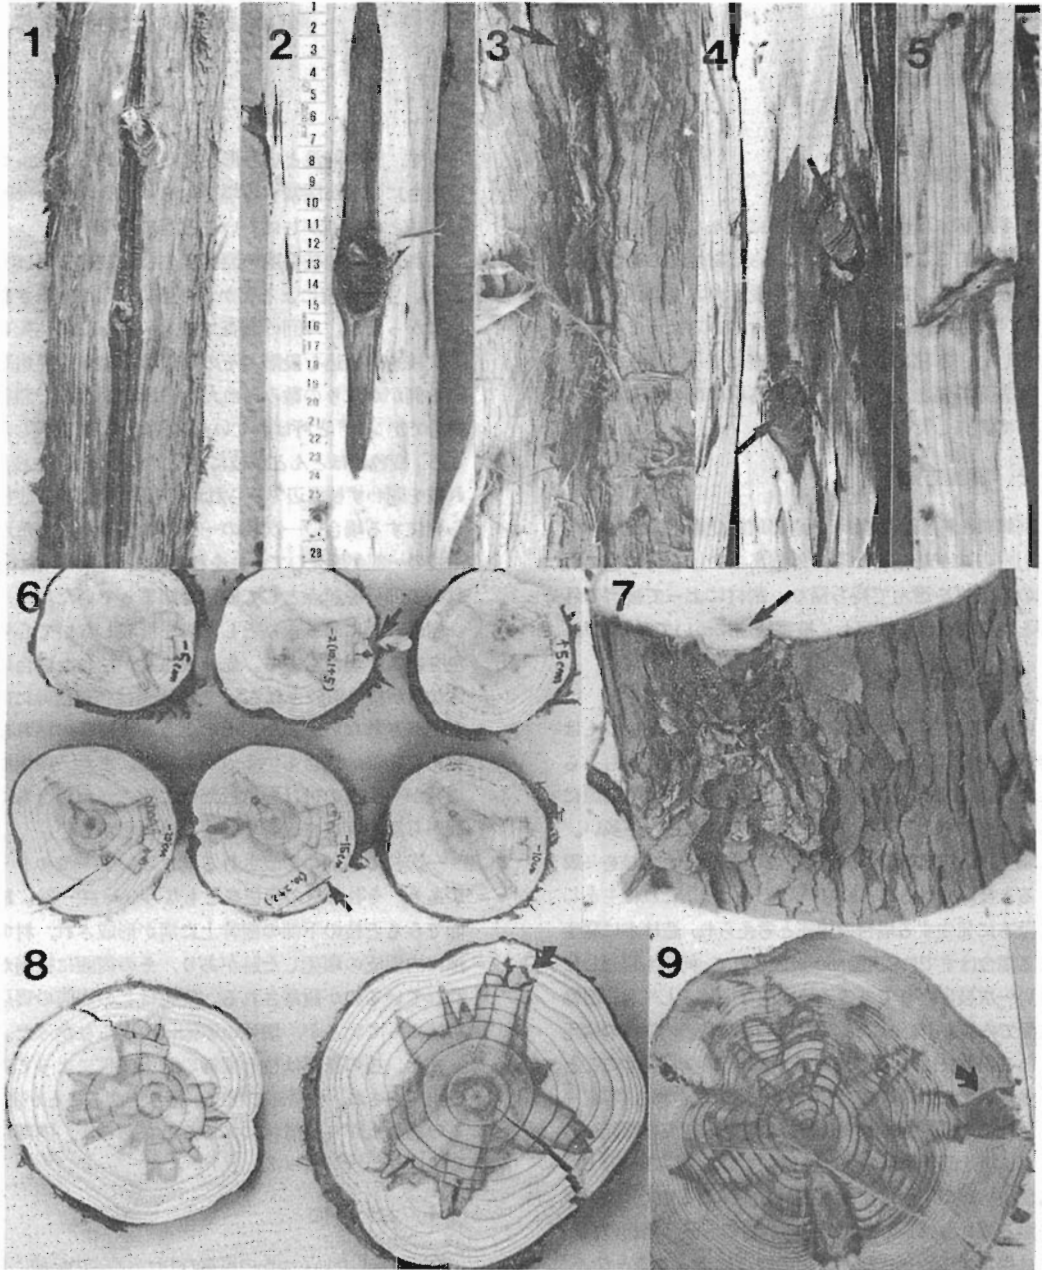
写真1～9 写真説明

暗色枝枯病は緑枝の一部に斑点が生じ、それが枝を一周すると枝が枯れるとされていた¹⁾。しかし、これは主として苗木に発生する場合の記述と考えられ、造林木に発生する場合はすでに2次師部が形成されて、何年も経過した古い一次枝ばかりである。典型的な症状としては、樹幹表面での枝を中心とした、縦に長い紡錘状の内樹皮の壊死である(写真-2)。この壊死部分は1~2年で閉塞することが多く、閉塞後は縦長のカルス状組織で覆われる(写真-1)。樹幹の横断面では発病枝を中心に内樹皮の壊死がみられ、壊死部分の下は材は変色している(写真-6, 8)。暗色枝枯病の場合は植栽直後から成林するまで、枝が存在する限りは感染の危険がある。材の形成は発病の当年だけ停止するため、周囲の材の成長によって溝となる。

これまで暗色枝枯病の発病は生枝と枝打ち傷(写真-4)、虫の食害による傷からの感染³⁾しか報告されていなかったが、今回の調査では、何年か前に枯死した一次枝を巻き込む段階でその周囲の組織から発病している例がかなりの数みられた。日南市小目井と酒谷の林分でアッコ³⁾と呼ばれている被害について調査したところ、変色はほとんどが枝につながっており、生枝、枯れ枝を問わず枝周辺でみられた(写真-5, 9)。生枝から発生する場合、一次枝の一部に後生芽が枯れた形跡や枝の一部が壊死してそれを巻き込んだ跡がみられ、これらの部分を起点として変色は始まっていた。

一次枝の基部に形成される溝にはいま一つのタイプがあり、それは材の変色をともなう(写真-3)。縦断面でみると枝の下部の樹幹上に溝が形成され、材の内部に内樹皮の壊死した跡があり、その周囲に樹脂が浸潤しているのが観察される。変色はこの樹脂の周辺から始まっているが、壊死の原因は分からなかった。

また、枝の基部は枝と樹幹の肥大成長によって内樹皮が圧迫され、枝基部の粗皮が盛り上がることもある。この盛り上がりは溝状になることがあるが、内部には変色はない(写真-7)。

1. 典型的な暗色枝枯病（1年以上前の被害，傷は閉塞している）
2. 発病直後の暗色枝枯病（枝の枯死と内樹皮の壊死）
3. 枝基部の溝（中に変色あり，矢印は枝）
4. 枝打ち後に発生した暗色枝枯病（矢印枝打ち痕）
5. 枝の一部が壊死したことによる変色
6. 暗色枝枯病発病位置から5cm毎に切断したところ（矢印発病位置）
7. 枝の肥大成長による圧力によって生じた粗皮上の溝（材の変色はない，矢印は枝）
8. 暗色枝枯病被害部の横断面（矢印部では3回発病している）
9. アンコ材（矢印部分の枝から変色，多くの変色が重なりあっている）
