落雷によるスギ集団枯損

福岡県林業試験場 野田 亮・小河 誠司

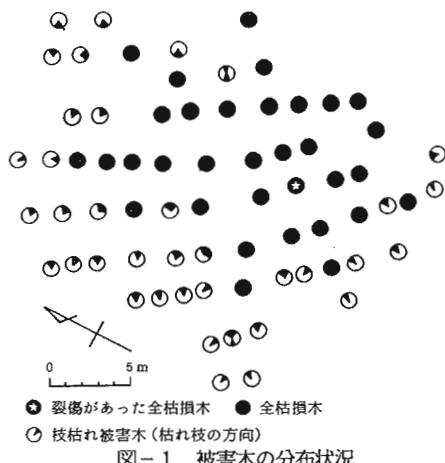
被害木の分布状況を図-1に示した。

図の中央、●印は樹幹に梢端から根元に至る幅1~2mmの筋状裂傷が認められた被害木である。この裂傷はこの木のみに見られ、梢端部では樹皮が剥げ、その部分の材表面がわずかに黒変していた。全枯損木は赤変した葉を付けたまま枯損していたが、樹皮下に菌糸の繁殖や虫害などは認められなかった。樹冠中央部の2本の枝のみ健全で、残り全ての樹冠が枯損している被害木も1本あった。

樹冠の一部の枝が枯損する部分枯損木は全枯損木の周囲に見られ、被害中心に向かった枝数本が枯れ、枯損位置が林内のほぼ同じ高さに分布していた。また樹冠上部全てと樹冠下部の枝の先端半分が枯損しているものの、枝根元半分には健全な葉が残っている上半枯れが見られた。

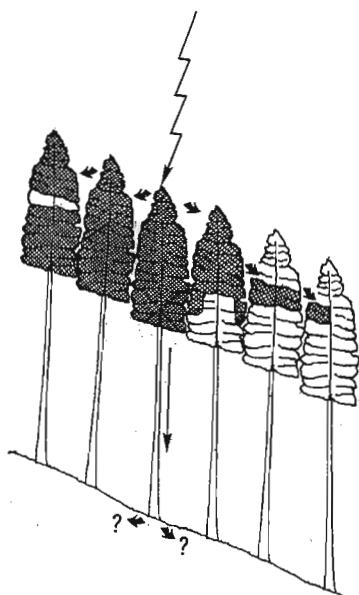
これを今回の被害地に当てはめると中央の裂傷が見られた木に落雷し、一部の電流はその樹幹を流れ地表に達した。そしてその周囲の被害木には中央の木から電流が分散して流れ、中央付近では樹冠が全て枯れ、被害地外縁部では接触した樹冠から樹冠へと電流が流れ枝枯れを起こしたと思われる（図-2）。

図-2 落雷の放電経路模式図（メッシュ部は枯損）

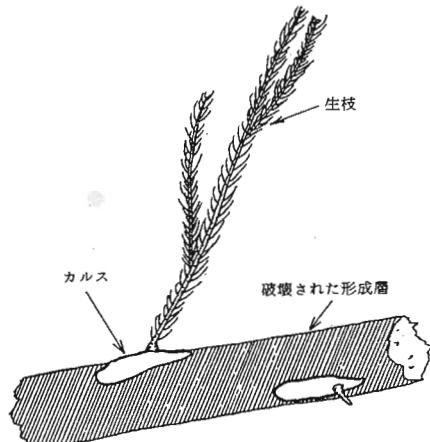
伐倒した枝部分枯損木では、枝の先端半分が枯れ、枝の根元側半分には健全な生枝が残っていたが、樹皮下の形成層部分は完全に死んでいた。しかし、生枝の付け根部分にのみ笹沼ら³⁾の報告と同様のカルスが形成されていた（図-3）。

図-3 被害枝に見られたカルス
