綾営林署部内におけるカシノナガキクイムシの加害実態

森林総合研究所九州支所 佐藤 重穂・吉田 成章
岡部貴美子

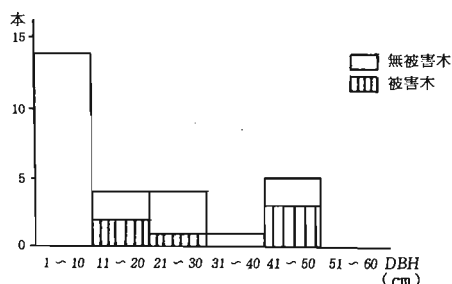
図-1 マテバシイ胸高直径階別立木本数

(2) 結果と考察：被害木は10本あり、その内訳はマテバシイ6本、ホソバタブ2本、ウラジログシ、シラカシ各1本である。マテバシイの胸高直径階別の被害状況は図-1の通りで、大径木に被害が多かったが、これは大隅半島での被害例³⁾と同様の傾向であった。
