福岡県におけるヒノキ漏脂病の研究 (I)

— 上陽町での発生地調査 —

福岡県林業試験場 小河 誠司

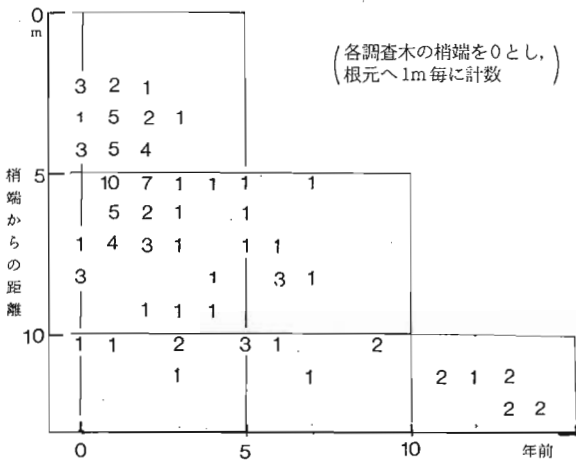
図-3 樹脂滲出部のヒノキカワモグリガの年度別被害箇所数 (1988年11月調査)

樹高階毎の樹脂滲出部の最も大きな患部の大きさを図-2に、また、内樹皮部の樹脂滲出箇所の材内部におけるヒノキカワモグリガの加害年度を図-3に示した。

内樹皮部に樹脂滲出が認められた場合、この調査林分では、材部にヒノキカワモグリガの加害痕がある確率は、31~69%であった。内樹皮部の樹脂滲出患部の材部におけるヒノキカワモグリガの加害年度は、梢端からの距離が遠いほど古くなり、内樹皮部の樹脂滲出部の大きさは、樹幹下部ほど大きい。ここでは図示していないが、樹幹1~2m部を5cm毎に玉切って調査した結果では、樹脂滲出部以外の材部にもヒノキカワモグリガの食害痕が認められた。また、内樹皮部の樹脂滲出部で、内樹皮にヒノキカワモグリガの加害があるものも多く、材の形成が抑制されて材部が凹陷した患部が認められた。これは、亀山ら⁴⁾が観察したヒノキ漏脂病の病徴進展の初期段階と類似している。

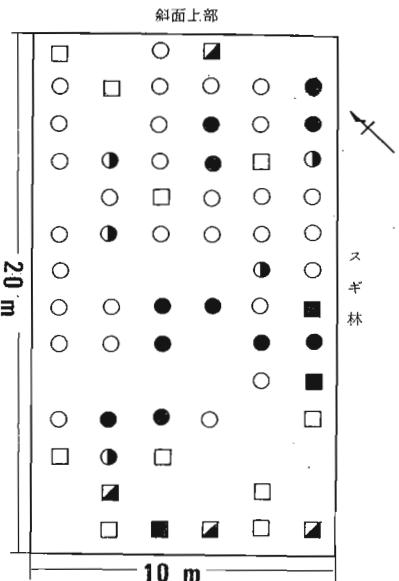
図-1 調査木の位置とヒノキ漏脂病の被害状況及びスギのヒノキカワモグリガ被害状況

調査林分の概要を表-1に、調査木のヒノキ漏脂病被害程度〔楠木ら³⁾の被害等級区分、G II、G IIIのみ記載〕とスギへのヒノキカワモグリガの加害状況(無、少、中、多の4段階)を図-1に示した。

漏脂病被害木は、やや集中する傾向が見られ、スギのヒノキカワモグリガの加害程度も集中傾向にある。しかし、ヒノキカワモグリガの加害が多いスギに隣接したヒノキが、必ずしも漏脂病の激害木になるとは限らない。

調査範囲のヒノキ46本の被害状況は、GIを含めた全被害割合が、28本、61%、G IIとG IIIと被害木の割合が16本、35%であった。
