スギの後生芽に発生する暗色枝枯病

宮崎県林業総合センター 講井 孝義

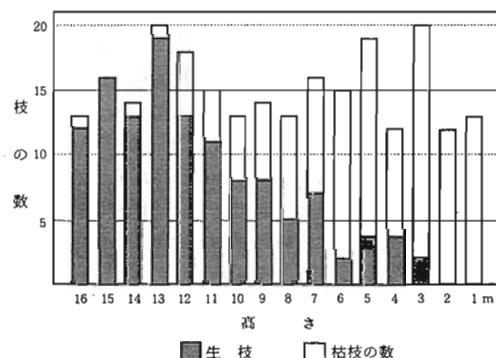
て材中に巻き込まれてしまったものも含めて、243本の枝を数えることができた(表-1)。この中には枝の基部から発生した後生芽は含まれていない。(枝基部以外の幹から発生したものは含む)。これらのうち枯れ上がりや、暗色枝枯病によって枯死した枝の数は119本であった(図-1)。このなかには84箇所の暗色枝枯病の被害痕がみられた(枝基部の後生芽で発病したものも含む、図-2)。また、暗色枝枯病の被害痕は見つからないものの、材の変色が起こっている箇所は46箇所見られた。これらの単なる材の変色のなかにも、巻き込みの課程で被害痕が見えなくなっているが、暗色枝枯病によるものが含まれているものと考えられる。純粹に暗色枝枯病と考えられる被害痕と、変色しか見つからない箇所の合計は130箇所に上った。これから始まる心材の黒変はそれぞれは短いものであるが、130箇所の変色の影響によって心材全体が変色するものと思われる。ちなみに、メアサでは暗色枝枯病の発生は少なく、発生しても材の変色は被害部に限定され、心材全体に及ぶことはなかった。

図-1 生枝と枯死枝の数

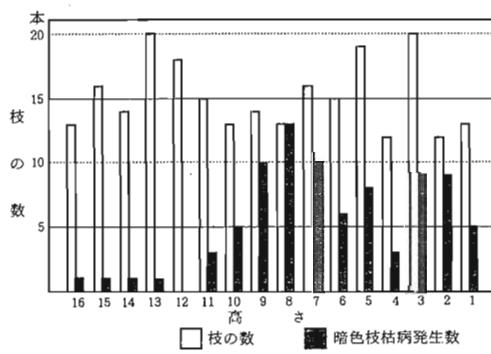
図-2 枝の数と暗色枝枯病の発生数

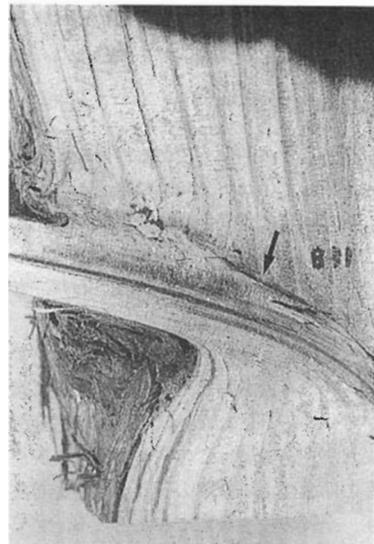
向かって、線が走っているのを見ることができる(写真-1)。この線は枝と幹の肥大によって両者の材が応力を受けて形成されたと考えられるが、この部分から変色が始まり、なかにはこの線に沿って空洞が形成されている場合もあった。この空洞部分の材表面には樹脂が流出した形跡があるが、これが暗色枝枯病の発生の痕跡かどうかは明らかにすることはできなかった。

写真-1 枝上部に形成された壞死部(矢印)
