シカによる造林木の被害防除に関する研究 (Ⅲ)

— スギ・ヒノキ造林木の剥皮被害 —

鹿児島県林業試験場 谷口 明

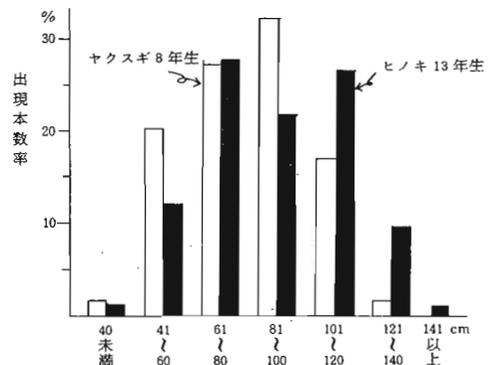
図-1 剥皮部上端の高さ

剥皮の出現はスギ8年生、ヒノキ13年生ともに、地上41cm以上120cm以下の高さに多く(図-1)、最高208cmまでみられた。また、剥皮の長さは41~100cm、幅は4~16cmの範囲のものが多かった。

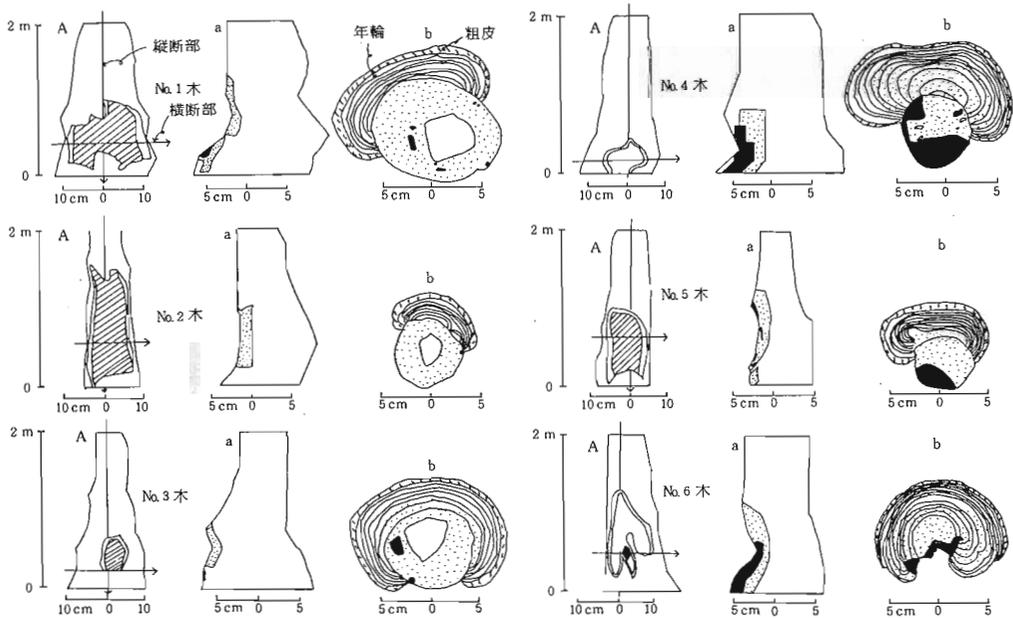
図-2 剥皮被害木の外観と材内変色・腐朽 (No.1~3木……林齢13年生・No.4~6木……林齢23年生)

調査結果を図-2に示した。被害後の経過年数は13年生の供試木No.1とNo.2が7年、No.3が6年、また23年生のNo.4が11年、No.5が9年、No.6が11年と3年であり、木部の露出部が癒合した供試木はみられなかった。

変色は被害後の経過年数に関係なくどの供試木にも発現がみられ、主に被害を受けた年以前の材部に認められた。供試木No.3~6の4本では、被害を受けた年以後に成長した材部での変色の発現も認められた。これはこれらの供試木における腐朽の進展がNo.1とNo.2の供試木に比べて大きかったことと関係があると考えられる。また、垂直方向に対する変色の進展は小さく、腐朽がかなり進んだ23年生のNo.4、No.5の供試木でも、木部の露出上端から上部へ20~40cmにすぎなかった。

いずれの供試木においても、腐朽は被害を受けた年以前の材部に限り発現がみられ、その進展は被害後の経過年数の大きい23年生の供試木で大きかった。また、垂直方向に対する腐朽の進展はいずれも木部露出部の範囲にあった。この他、No.4、No.6の供試木ではカミキリムシの1種である幼虫の寄生とその食害痕がみられ、これが腐朽を大きく進展させたと考えられた。

以上から、シカによる幹の剥皮被害は立木価格の最も大きい地際から1~2mの高さの材部に変色と腐朽を生じさせ、その影響は極めて大きいことが知られた。
