## ニホンジカによる森林被害調査

宮崎県林業総合センター 岩切 裕司・讃井 孝義  
黒木 逸郎

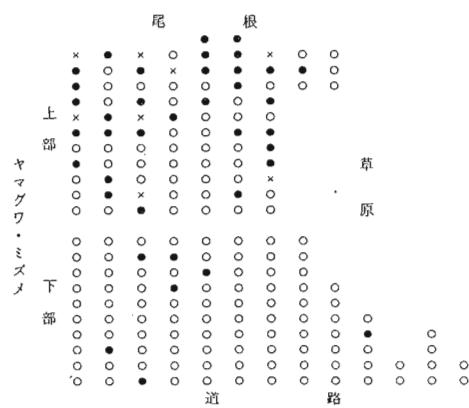
図-1 ホオノキの被害分布図

調査は176本（図-1）のホオノキについて、成長に違いがみられることから、斜面上部と下部に分けて行った。両区の被害状況は表-3に示した。被害は、被害木全ての樹幹に擦過痕がみられることから、角擦りによるものと思われた。被害部の高さは、上部下部とも地際から30~100cmの間であった。被害総本数は38本で、このうち上部31本、下部7本と上部の被害が圧倒的に多かった。

これは、尾根沿い（斜面上部）にシカの糞及び足跡がみられ、シカ道ができておらず、このために斜面上部付近に被害が多いものと考えられた。

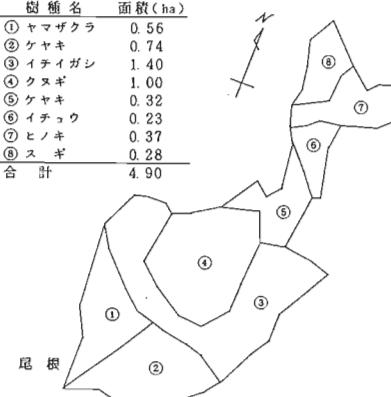
図-2 各樹種の配置

針葉樹、広葉樹7種：各樹種の配置は図-2に、被害の概況は表-4に示すとおりである。ヤマザクラ、ケヤキ、イチイガシについては、枯損や主軸欠損により崩芽がみられ、シカによる被害なのか、またはノウサギによる被害なのかは確認できなかった。クヌギでは、調査本数24本のうち13本が被害を受けていた。被害は採食が8本、剥皮が5本であった。イチョウでは、ヒノキに隣接する場所で剥皮が數本確認できたのみであった。ヒノキは全て被害を受けており、被害の種類は側枝及び頂部採食、体擦りで樹形が盆栽型になっているものが多かった。また、枯損したヒノキが數本確認された。スギでは、イチョウと同様ヒノキに隣接する場所で剥皮害が數本確認された。
