## 潮害を受けたヒノキ林の回復経過

長崎県五島支庁 前田 真二

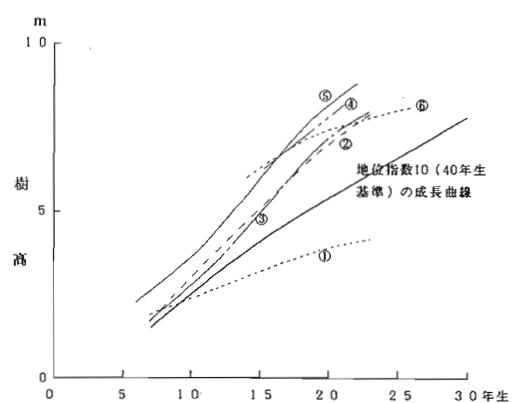
図-1 潮害被害林分の成長  
注) 図の中の番号はプロット番号を示す

被害林分の樹高成長曲線を図-1に示す。地位指数10（40年生基準）の成長曲線と比較するとプロット⑥と①を除いて順調に成育しており、これらの林分では潮害による成長阻害はみられない。①は林分生産力が

低く⑥はその後の台風により葉量が著しく減少していることから成長が阻害を受けたものである。したがつて、これらも潮害による成長阻害ではない。

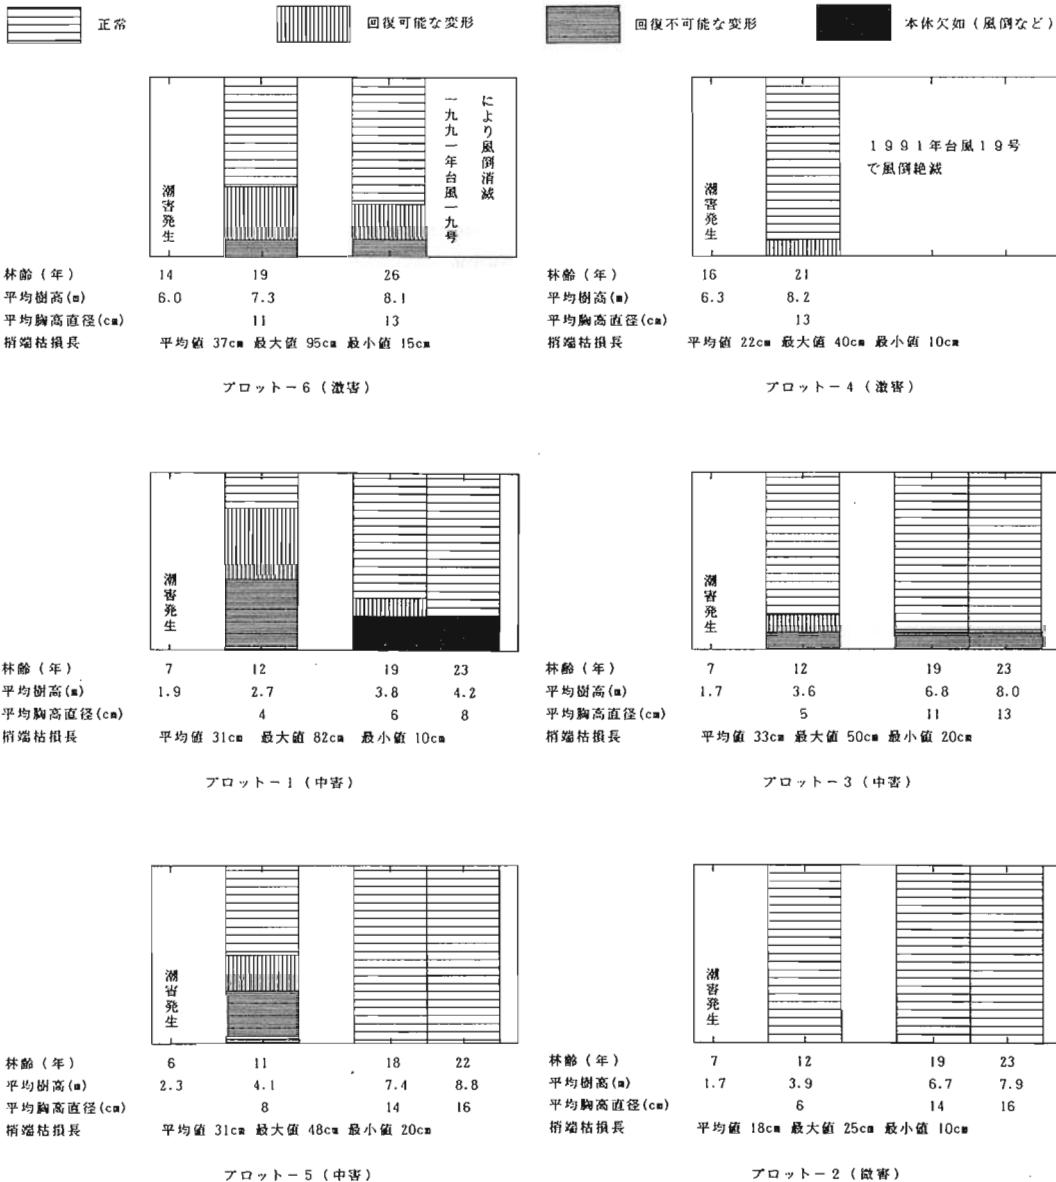
図-2 潮害を受けたヒノキ林の回復経過

林分ごとの被害の回復状況を図-2に示す。激害と判定されたプロット6とプロット4は徐々に回復していくが、1991年の台風19号により風倒し消滅した。中害と判定された林分であるプロット1は被災5年後には回復不能と判定されたものが多かったが、かなり回復している。プロット3は元来、被害が小さかったが、回復可能な変形を受けたものが回復している。プロット5は被災直後には被害木の割合が高かったが、その後完全に回復している。このように被災当初に中害と判定された林分は、そのほとんどが回復している。微害と判定されたプロット2は被災後5年目には変形木が含まれていなかつた。以上の結果から被害発生当初に枯死しない限りヒノキに対する潮害の影響はごく小さいことがあきらかになった。

当地は台風の常襲地帯である。被害直後に激害と判定された林分は、その後の台風により大きな被害を受

けている。そのような林分は今後も被害が繰り返されることが予想されることから潮害や風害を考慮した施業が必要である。
