海岸防災林の立地環境とクロマツの成長

長崎県総合農林試験場 石川 光弘・久林 高市
 長崎県農林部 山室 良助
 長崎県壱岐支庁 前田 春人・松崎 幸二

Effect of site factors on the growth of *Pinus thunbergii* in coastal disaster prevention forest

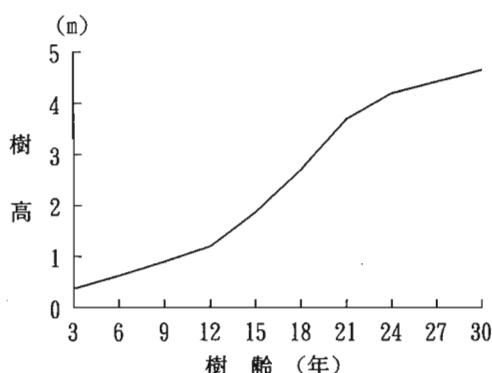
図-3 クロマツ樹高成長曲線

成長不良林分におけるクロマツの樹高成長は植栽直後から悪く、12年生頃から若干良くなるが、19年生頃から再び低下する傾向を示した（図-3）。根系は、直根が地下80cmの深さまで達していたが、これより先は瘤状となり、黒く枯死していた。太さ5mmまでの根は60cmの深さにもわずかに分布していたが、最も多いのは地表から20cm以内の層であった。

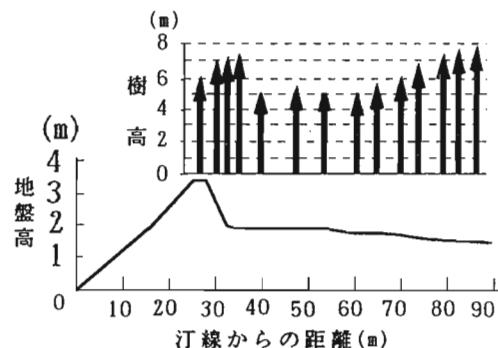
図-2 A-C測線上の地盤高とクロマツ樹高

地形とクロマツの樹高との関係を図-2に示した。クロマツの樹齢は32~37年生である。堆積砂後方から30m以内のクロマツの樹高が低く、葉量が少なく黄色化した成長不良林分となっている。この不良林分よりも内陸側に向かうと成長状態が良くなる。堆積砂の上に植えられたクロマツは潮風や飛砂の害を強く受け、また、土壤水分の面で不利であるにもかかわらず、堆積砂後方のクロマツよりも樹高が高く成長状態がよい。

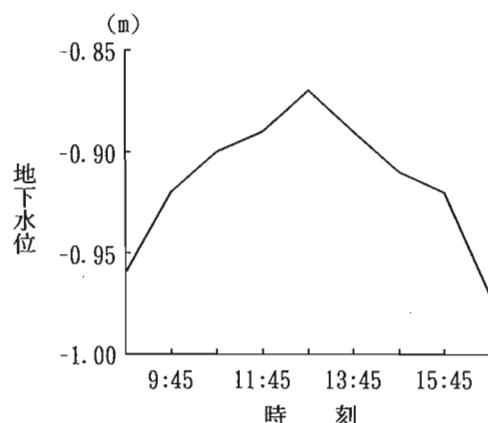
図-4 地下水位の経時変化

地下水位の年間の測定範囲は-0.81mから-1.20mで約0.40mの差があった。図-4は大潮の日に地下水位を1時間ごとに測定した結果である。当日は曇天で時折小雨が降るという状況で、満潮時刻と干潮時刻はそれぞれ9時47分と16時24分であった。図-4に見られるように、変化の幅は小さいが、地下水位は12時45分頃にピークに達し、以降次第に減少した。この地下水位の変化は、川名¹⁾が述べたように、海から押してきた海水によって生じたものと考えられ、海の近くでは地下水は相当海の影響を受けていることが推測される。
