しらす谷における鉄砲水発生と水文地形

鹿児島大学農学部 加藤 昭一・岩元 賢司
下川 悦郎・地頭菌 隆

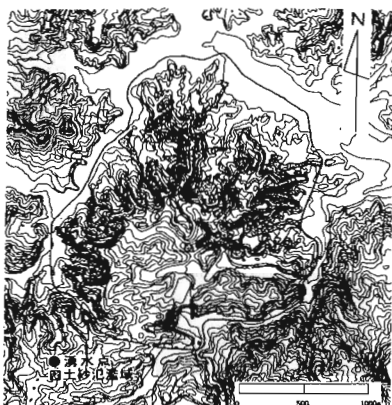
図-2 鉄砲水による土砂氾濫位置と湧水点

図-2は空中写真から判読した鉄砲水による土砂氾濫位置および湧水点位置を示したものである。鉄砲水の発生源の多くが湧水点の分布とよく一致していることがわかる。したがって、湧水が鉄砲水の発生に係わったと考えられる。現地調査によって鉄砲水の発生源で崖錐が流動化していることが明らかになった。鉄砲水発生の主な原因は地下水の湧水によるしらす崖錐部の

崩壊であることがわかった。図-3は崖錐部の崩壊による鉄砲水の発生を模式的に示したものである。国分層群は難透水層でありしらす台地に浸透した雨水はこの層で滞留する。このため崖錐部およびその背後のしらす層の地下水位が上昇し崖錐部の流動化を引き起こしたと考えられる。図-4は、地形・地質調査や基盤の標高の測量に基づいて作成した調査地のしらす堆積以前の地形を再現したものである。さらに図-4には図-2に示した湧水点もプロットしている。図-4によると、旧谷や旧凹地に湧水点が分布していることがわかる。
