衰弱したイヌマキの樹勢回復

鹿児島県林業試験場 村本 正博
前田 育林 前田 茂弘

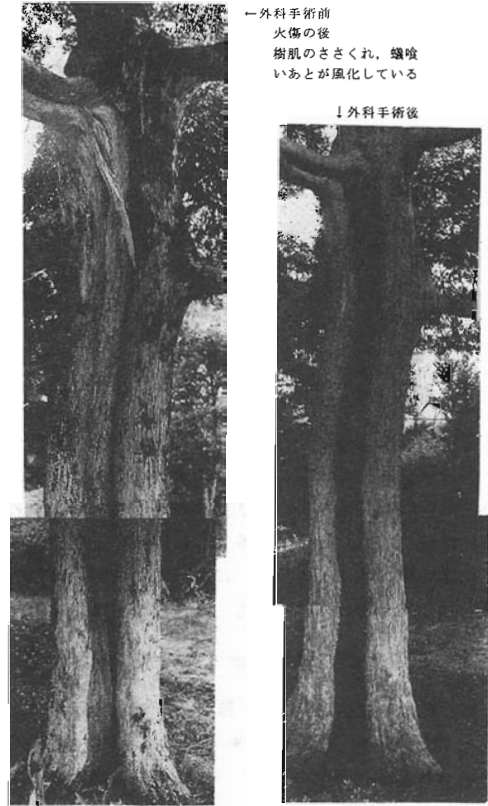
写真-1 R樹の幹外科手術前・後

施工地は鹿児島市上福元町薊地区のS氏庭園である。図-1に平面図、図-2に樹勢見取図を示す、R樹(♂)は明治10年の西南戦争のさい火傷を受け、基部から地上2.5mまでの幹が幅12cmにわたり腐朽していた。L樹(♀)は針葉の枯死が多く、1995年春から新葉の展開は見られなくなった。特に北側の樹冠部梢端から枝にかけては枯死が目立っている。同枝筋の根系を調査したところ、コガネムシ食害痕があり、患部は巻き込みのきかないまま固まっていた。両樹とも庭先にあるため、長年、樹下の往来による踏圧で土壌は固結しており、また、黒色土ではあるが腐植は少ない。枝の強制的折り曲げで通導傷害を生じ、大きな枝の枯死や衰弱が引き起こされていた。また、枯死した小枝は枝切りが全く行なわれていない。したがって、通風不良となり、マキシムハアブラムシ(*Neophyllaphis podocarpi*)が発生していた。両樹の樹勢回復のためには、地上部の手入れだけでなく、土壌改良・施肥による発根促進が必要と考えられた。

R樹主幹の腐朽部分を切除し、スミチオン50倍液を吹き付け、跡にトップジンMペーストを塗布、乾燥をまってウレタンで充てんした。木工パテを用いウレタンと樹皮の間隙目塗りと樹体の肉盛り整形を行なった。ラックバルサンを全面に塗布、乾きをまって腐朽止めと表面化粧を兼ねたデンドローサンを塗って仕上げた。なお、L樹も概ね同上的方法で処理した(写真-1)。

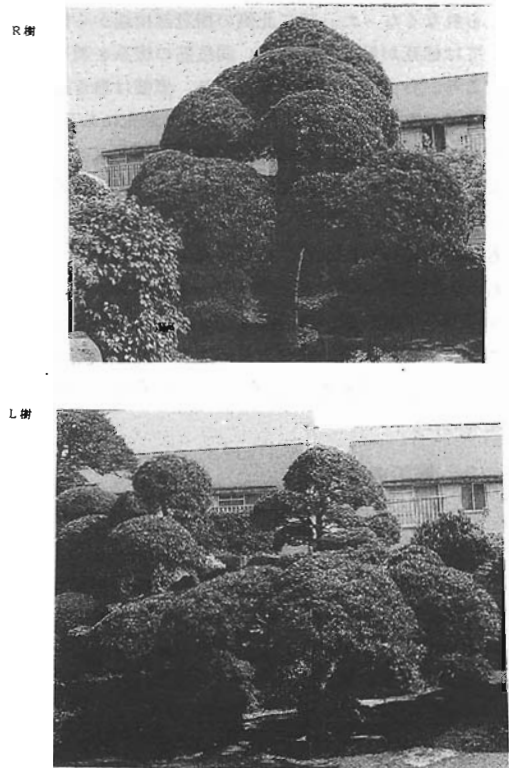
写真-2 樹勢回復処置6カ月後の状況

1996年5月に地上部の観察と根系の調査を行なった。両樹とも全体的に若葉が展開し、マキシムハアブラムシの寄生はなくなっていた。根系には新しい細根の発生がみられた。しかし、同年9月になってL樹の一部にスポット状に針葉の枯死が1カ所みられた。この枝は過去において樹姿づくりのさいに、強く引っ張られたため生じた亀裂で通導の組織が損傷していた。このように、全体的には施工の効果は認められたが、L樹は樹形が複雑なので、樹勢維持のためには今後の入念な観察が必要である(写真-2)。
