福岡県におけるヒノキ根株腐朽病の発生状況

福岡県森林林業技術センター 小河 誠司・後藤 晋

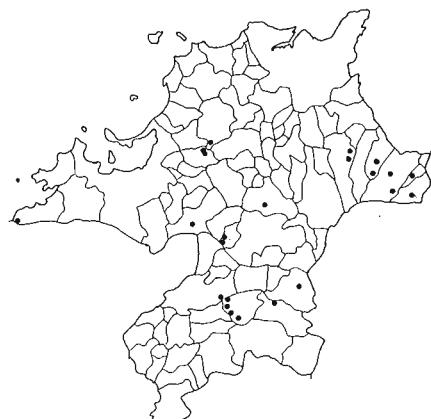
図-1 福岡県の根株腐朽病発生地点
(1984~1996年度)

1)福岡県内の被害発生の分布: 圏内23林分43調査地では、無被害林分が1林分(6調査地)のみであった。これは被害発生はないかということで伐採地を探した為だ

と考える。被害発生は、全県下で確認される(図-1)が、県内での被害発生に偏りがあるか否かの判断は、調査地点を蓄積したのちに行いつい。

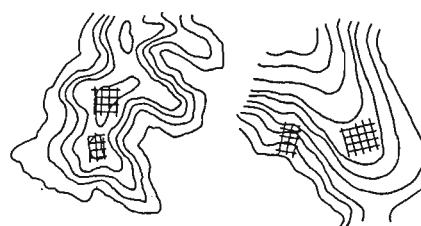
図-2 根株腐朽発生地の地形
(尾根及び山腹上部)

また、同一林分で微地形によって被害率に大きく差が生じた林分は、8林分あるが、人工的または小さな崩壊地で、凹地形、下降斜面が形成された場合や、山腹上部でも緩傾斜で凹地形、下降斜面が現れる場所(図-2)では、被害率が高くなっている。調査地は2林分と少ないものの畑地や階段上の土地では、23%(7/30)、68%(34/50)と被害率が高い。

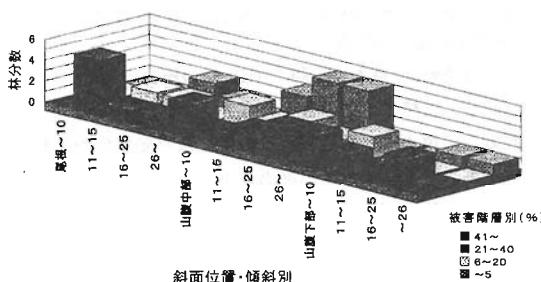
図-4 斜面位置・傾斜別被害階層別林分数

傾斜では、10度以下で激害地が出現し、16度以上で31%以上の被害が出現するのは、横断・縦断面の凹・下降地形である。傾斜26度以上で凸・上昇地形で31%以上の被害が出現したのは、凝灰岩地の崖下の小さなやせ尾根を中心とした林分のみであった。
