シカ被害防護試験地に発生したノウサギの被害について

熊本県林業研究指導所 宮島 淳二

Junji MIYAJIMA (Forest Res. and Instruction Stn. of Kumamoto Pref. Kumamoto 860-0862)
Damage by Japanese hare, *Lepus brachyurus brachyurus*, on Japanese cypress inside of the deer net.

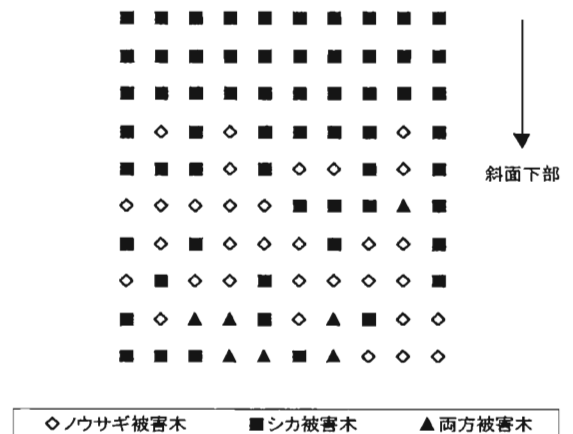
図-1 対照区における植栽木の配置と被害形態

圧倒的に多く、植栽当時平均 50cm を越えるほどもあった苗が地際から 10cm ほどの高さで切断されていた。植栽木の配置と加害種を図-1 に示す。

同試験地の対照区では、植栽当初からシカの食害に混じってノウサギによる被害も確認されていた。その比率はノウサギとシカの両方の食害も含めると全体の 56% にも及んでいた。また図に示すとおり、ノウサギの被害木は斜面下部に集中する傾向がみられた。

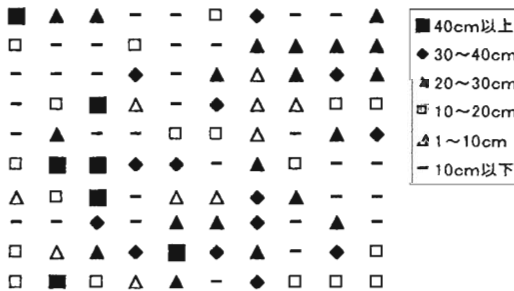
シカ防護網内に植え付けたヒノキ苗のうちノウサギによる剥皮被害が確認されたものは 69 本で、剥皮長別の分布は図-2 に示すとおりであった。これら被害木に発生している剥皮被害の地上高と幅を調査した結果、剥皮被害の下端は地際から平均 15.1cm で、上端は地際から平均 29.4cm であった。

また、剥皮部分の長さは平均 14.3cm あり、その幅は 1.7cm であった。実数ではそれぞれの数値はかなりばらついており、剥皮部の最下端は地際についており、最上端は地際から 58cm もの高さに達していた。また、剥皮部位の幅は平均 1.7cm で最大のものは幹を一周していた。さらに、被害は特定の場所に集中しているということとはなかった。

図-2 シカ防護網内の植栽木のノウサギ被害木の分布 (剥皮長により被害程度を区分)

剥皮被害は樹幹の 4 方向 (斜面上部, 下部, 右側, 左側) に分けて調査したが方向別に剥皮長または剥皮高に有意な差はみられなかった。剥皮高は最上部で 58cm に達したが、ほとんどの上端は 30cm 程度であった。これは谷口²⁾が調査したヒノキ 2 年生の被害高とほとんど同様であった。このことから、実際にノウサギの剥皮被害から苗木を保護するには、地際から 30cm 程度を保護できれば十分だと考えられる。したがって、新聞紙等を巻いて苗木の根元を保護することは、被害防除に有効だと思われる。
