# 熊本県水上村におけるニホンジカによる剥皮害の実態<sup>\*1</sup>

野口 琢郎<sup>\*2</sup>

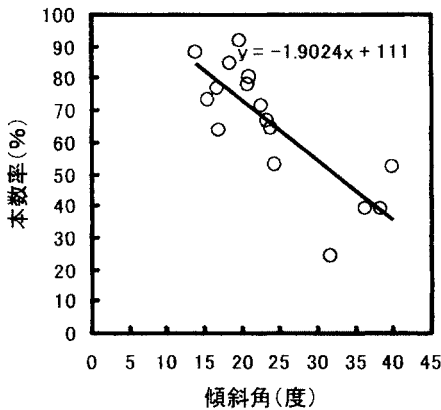
図-1 斜面傾斜角と本数被害率

方形プロット内の本数被害率は60%強で（表-1）、激害林分の様相を示した。図-1に斜面傾斜角と本数被害率の関係を示す。10m×10mの各方形区の傾斜は、13度～39度で、傾斜角が小さいほど本数被害率が高くなる傾向を示した。本数被害率は、傾斜角20度付近の緩斜面では80%以上あったが、傾斜角40度付近の急斜面では40%台まで低下した。プロット上部の急斜面で本数被害率が低かったのは、図-2からわかるように、斜面傾斜が急で立木密度が高かったことに関係していると思われる。

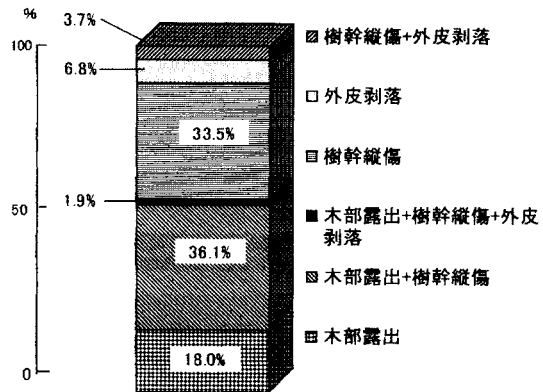
図-3 被害形態別の割合

結果を図-3に示す。調査林分のシカ被害の形態は、木部露出、樹幹縦傷、外皮剥落がみられ、その組み合わせによって6パターンに分類された。被害の形態別割合は、木部露出を伴う被害が全体の約55%を占めていた。この被害形態は変色や腐朽による材への影響が大きく、実質的に最も大きな被害と考えられる。

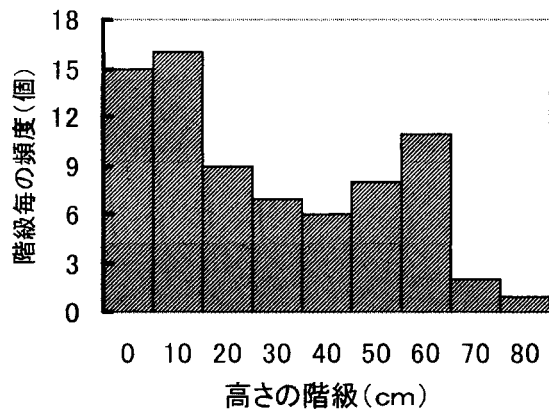
図-4 木部露出部下端の高さ

一方、木部露出部下端の高さは、平均31.6cmであったが、発生頻度は40cmを境に2つの山がみられた（図-4）。そこで、露出下端の高さ40cm以上、40cm未満別の露出部の長さ（露出長）と発生頻度の関係をもとめ、露出長は下端40cm以上のとき5cm～70cmの範囲に、下端40cm未満のとき10cm～160cmの範囲にほぼ収まった。さらに、露出部の幅（露出幅）も露出下端40cm以上のとき、0.5cm～16cmの範囲に、下端40cm未満のとき0.5cm～34cmの範囲に収まり、剥皮部の形態には2通りのタイプがあることが推察される。
