論文

福岡県英彦山におけるブナ林の衰退現象と立地との関係*1

猪上 信義*2 · 野田 亮*2 · 佐々木重行*2

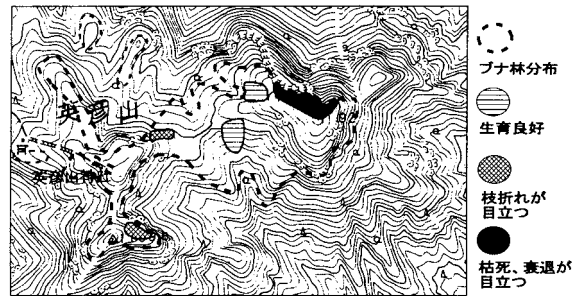
台風直後の踏査や航空写真によると、倒伏・幹折れ・太い枝折れなど甚大な被害を被ったブナ林は一部の北向き斜面に限られていた(図-1)。しかしそれから9年を経過(調査時点)した現在では、それ以外の箇所でも衰退が進行している。

図-1. 台風直後のブナ林の状況

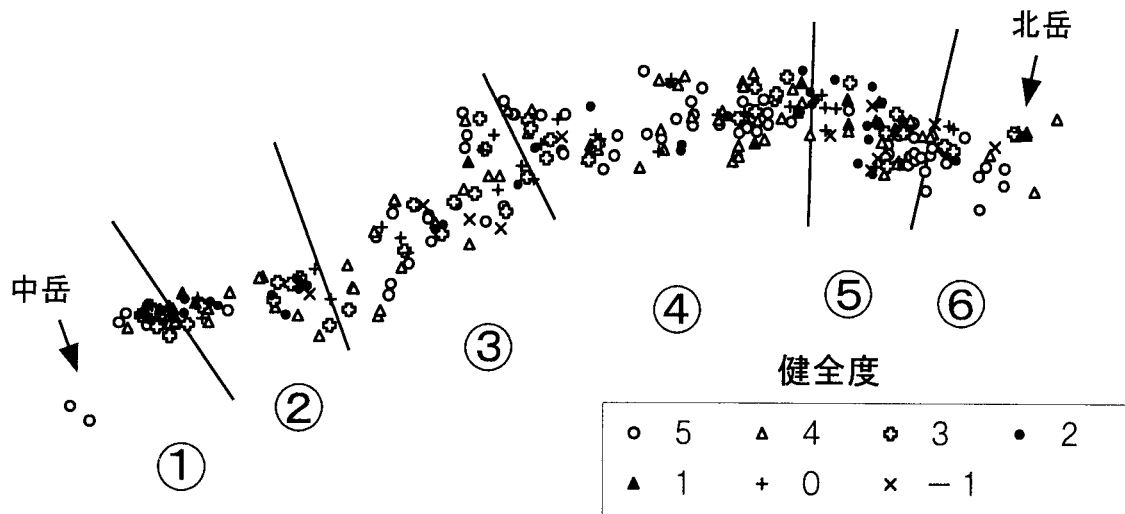
中岳から北岳にかけての縦走路周辺のブナ林における6箇所の地形区分(以下林分1~6とする)では、林分4と6の部分に比較的健全なブナ(健全度5~4)が多く、反対に林分2~3及び5の部分に衰退木(同1~2)や枯死木(同0~-1)が多く分布していた(図-2)。

図-2. 山頂付近のブナの健康度と生育地の地形区分

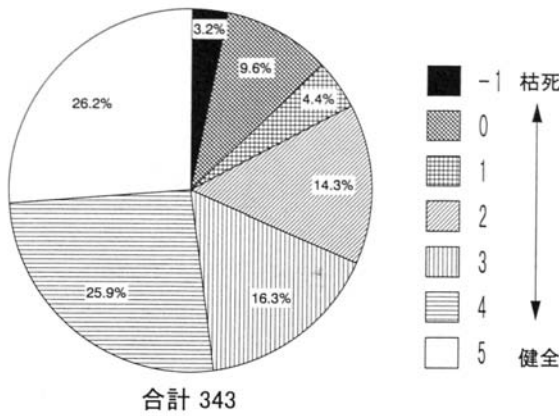
この区域で調査したブナは合計343本(但し以下の考察では、項目により欠測があるため、必ずしも同一数とはならない)であり、これを健全度毎に区分すると、図-3のとおりであった。つまり健全なもの(健全度5)は26%、中庸的なもの(同4~3)42%、著しい衰退木(同2~1)19%、枯死木(同0~-1)13%となり、74%のブナがなんらかの衰退現象を示しているか(同4~1)、すでに枯死していた。

図-3. 健全度の比率

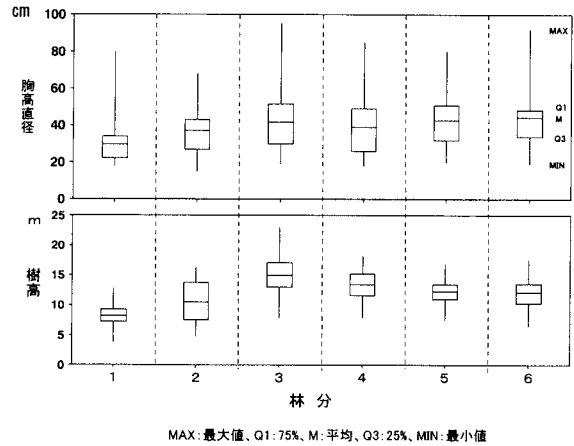
図-6. 林分毎の胸高直径と樹高

次に6箇所の林分毎のブナの形状を比較すると(図-6)、胸高直径の平均値はほとんどが35cm~45cmの範囲にあり、林分1が30cmでやや小さいのを除くと、林分間の差は少なかった。こ

れに対して、樹高では林分毎の平均値には8~15mとかなりバラツキが見られ、鞍部でもあり北西の風から保護されている林分3で最も樹高が高く、山頂に近く北西斜面に位置する林分1が最も小さかった。このことは樹高には林分間の地形条件の違いが大きく現われていることを示す。

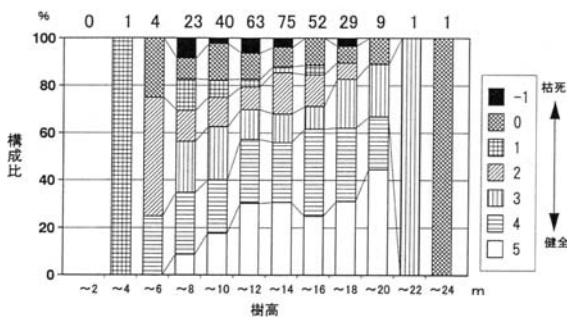
図-4. 樹高階別健全度の比率

8~20mの部分では、樹高の低いものほど健全度が低下する傾向があった(図-4)。しかしこれには台風で直接梢端や幹の途中で折れて樹高が低下したブナの健全度が低く測定されたことが考えられ、本来の樹高と健全度との間に関係があるとは言えない。

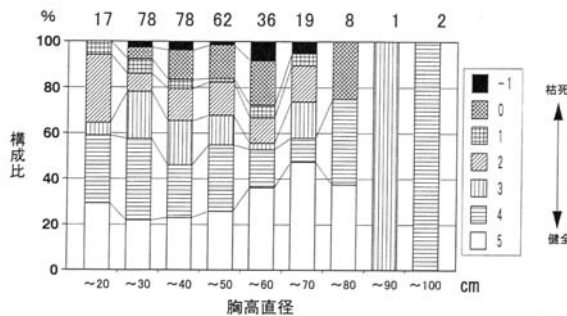
図-5. 胸高直径階別健全度の比率

胸高直径は15~95cmの範囲にあり、20~60cmのものが大半を占めた(図-5)。しかしこの範囲で見ると、胸高直径と健全度との間には、特に相関は見られなかった。

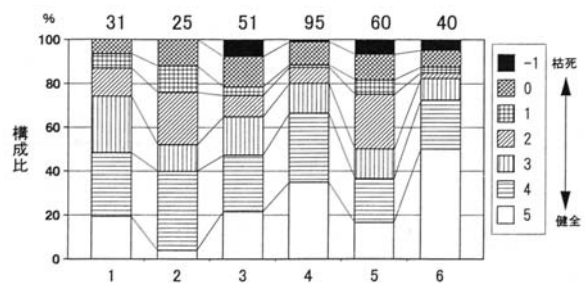
林分毎の健全度の比率を見ると(図-7)、全く健全なブナ(健全度5)は林分6で最も多く50%に達するが、以下4, 3, 1, 5の順に減少し、林分2では5%に満たない。一方枯損木(同0, -1)と著しい衰退木(同2, 1)は林分5と2で50%近くに達するのに対し、4と6では20%未満であった。図-2に示すように、林分2は台風による直接的な被害によるものが多かったが、林分5では北斜面の直接的な被害と合わせて、そこに発生したギャップからの風の吹き込みが、やや平坦地形のため南斜面にも及び衰退していったものと推察される。林分4は台風直後も健全な木が多く見られた箇所を含んでおり、林分6は北岳の山頂尾根に隠れて風が当たり難い場所に位置するため衰退木が少なかったと思われる。

さらに台風直後には健全なブナが多く見られた林分3で健全度が低下したのは、林分2の付近で発生したギャップから鞍部を通して風が吹き込み、衰退していったと推察される。また樹高、胸高直径とも最も小さい林分1で健全なブナが多いのは、恒常的に風が当たる山頂付近であり、台風による直接的な被害やギャップの発生に伴う風の通過による衰退に対して抵抗力が働いたためと考えられる。

図-7. 林分毎の健全度の比率
