## 凍裂被害を受けやすいスギ品種について\*1

馬場信貴\*2

キーワード：凍裂，スギ，品種

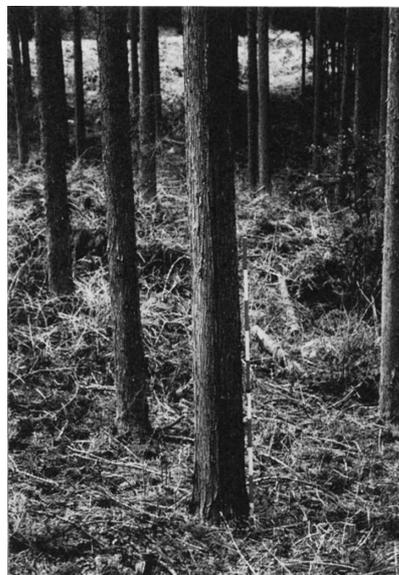
今回，佐賀県北部の七山村においてもスギの凍裂が確認された（写真-1），しかも，特定の品種において高い割合で被害が認められたので，その概要について報告する。

写真-1. スギの凍裂木（藤津26号・39年生）

被害率の高かった伊万里1号, 藤津19号, 藤津26号の3系統において, 被害木の胸高直径と凍裂痕の長さを表-2に示した。胸高直径の平均はそれぞれ21cm, 21cm, 30cmであった。また, 凍裂痕はいずれも地際付近から発生しておりその長さの平均はそれぞれ149cm, 177cm, 207cmであった。いずれも藤津26号が一番大きい値を示した。

また, 凍裂の被害木は開口と癒合を繰り返す中で, 開口部の年輪が局部的に肥大する(I)とされている。藤津19号における伐倒調査では6番目の年輪まで同様の特徴が認められたので, 最初の凍裂が発生したのは6番目の年輪が形成される直前の冬であったと考えられる。
