速報

雲仙普賢岳航空緑化斜面に定着した木本植物の過去4年間の成育状況^{*1}小川泰浩^{*2} · 明間民央^{*2} · 大丸裕武^{*2}

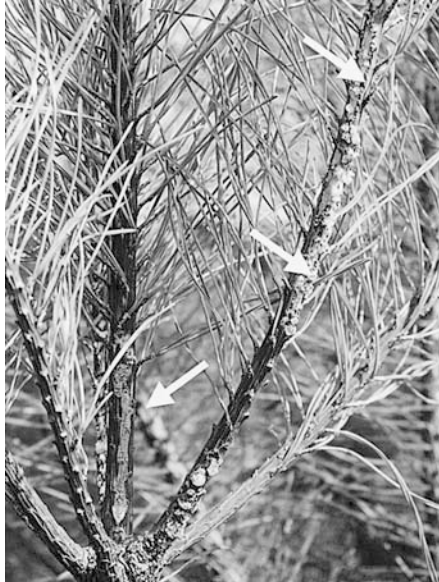
多くのマツの幹や枝にはマツノマダラカミキリ成虫による後食痕、幼虫によるフラス（虫糞と木屑）排出などの被害が見られた(図-3のa, b)。2004年2月から9月までにマツ材線虫病を発病した個体は8個体であった。調査開始時に病徴が見られた個体は8個体（うち枯死は2個体）であったので、試験地では7ヶ月間にマツ材線虫病被害が拡大している状況が明らかになった。試験地に成立したマツは今後、病害で多くが失われるおそれがある。

a: マツノマダラカミキリの後食痕 (矢印)

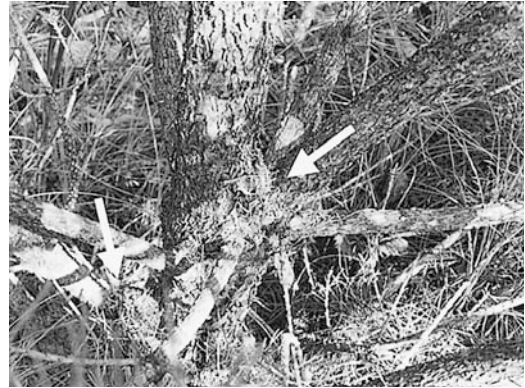
b: マツノマダラカミキリ幼虫によるフラス (矢印)

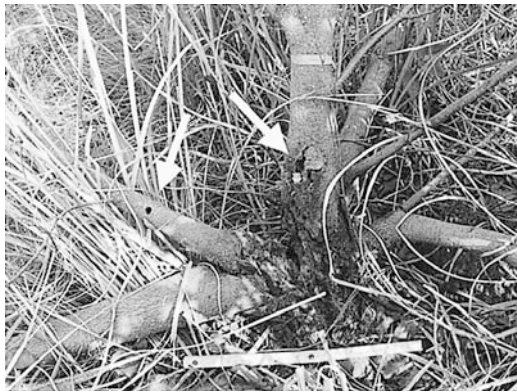
これに対し、2004年3月に行ったオオバヤシャブシの調査では2個体が既に枯死し、22個体（全体の54%）にゴマダラカミキリの食害（食痕、脱出孔、フラス）が見られた。オオバヤシャブシ折損個体では脱出孔周辺の幹内部が腐朽し、幹が2つに裂けていた(図-3のc)。

2004年は調査期間に台風が九州に上陸した唯一の年であり、試験地付近には合計3個（2004年9月現在）が通過した。試験地では風害による多数の木本の折損、枯損が予想されたが、2個体のみがオオバヤシャブシが根元近くから折損していた。オオバヤシャブシはカミキリムシ被害を受けても枯死には至らない例が多かったが、主軸が折損した後の樹形は大きく変形していた。

c: ゴマダラカミキリによる幹の被害 (矢印は脱出孔)
