# 県産スギ大径材の乾燥及び強度性能評価\*1

—県立日田高校体育館の建設事例—

三ヶ田雅敏\*2 · 城井 秀幸\*2

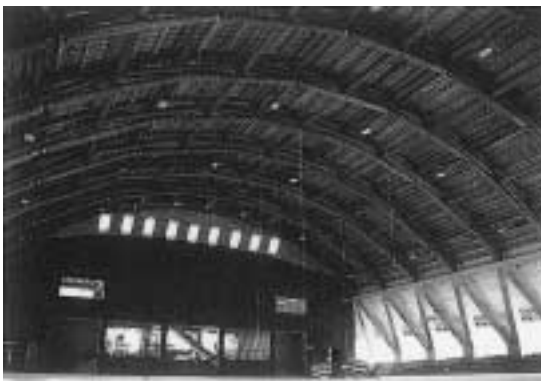
写真-1 完成した体育館の内部

最近、見え掛かり構造材に県産スギ丸太を使用したユニークな建物が県内各地に建設されている。こうした建物は東京芸術大学の黒川が提唱しているもので、平成12年3月、日田市内に完成した県立日田高校の体育館(写真-1)もその一つである。この体育館の特徴は、県産スギ大径材(末口直径30~40cm, 長さ4.5~6 m)を特殊金具で接合してスパン30mのトラスアーチを構成し、さらにこのトラスアーチ10組を組み合わせた屋根の構造にある。

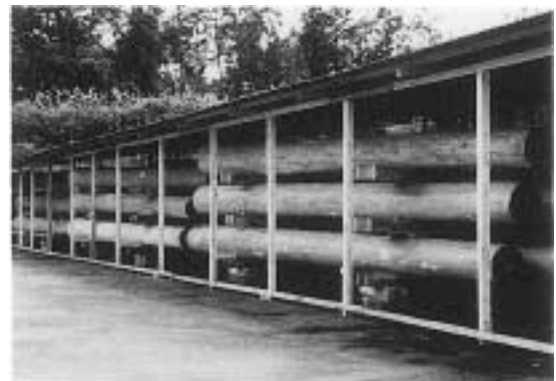
写真-2 天然乾燥の状況

サンプル丸太はその後8ヶ月間, 栈木を挟んで3段に積み上げ, 上部に簡易な屋根を設置した状態(写真-2)で天然乾燥を行い, 約1ヶ月毎に重量, 末口直径, 中央直径, 元口直径及び固有振動周波数を測定した。この間, 乾燥条件を把握するため, タバイエスベック社製のサーモレコーダRS-10を設置し, 温湿度を1時間毎に自動計測し, その値から平衡含水率を求めた。
