# 熱帯モンスーン常緑林流域における水・土砂流出機構の解明（Ⅲ） —傾斜10度の森林斜面における3年間の侵食ピンプロット試験の結果—<sup>\*1</sup>

壁谷直記・清水 晃・清水貴範・飯田真一・玉井幸治・宮本麻子：熱帯モンスーン常緑林流域における水・土砂流出機構の解明（Ⅲ）—傾斜10度の森林斜面における3年間の侵食ピンプロット試験の結果—九州森林研究 73：75－78，2020 東南アジア諸国において森林減少は深刻な問題であり，森林伐採による土砂流出量の増加は，河床上昇を引き起こし，洪水氾濫のリスクを増大させる可能性がある。カンボジアは近隣諸国の中では比較的高い森林率を有していたが，近年の開発により急速に森林が減少している。そこで，同国の熱帯モンスーン常緑林流域を対象に，土地利用の違いが水と土砂の移動特性に及ぼす影響を解明することを目的として，観測研究を実施している。本報では，プロット No 1（傾斜10度）における3年間の観測結果を報告する。3回計測した侵食ピンの平均値は，±1 mm以内であった。斜面傾斜10度の森林内においては，林内被覆があれば侵食はほとんど起きないことがわかった。

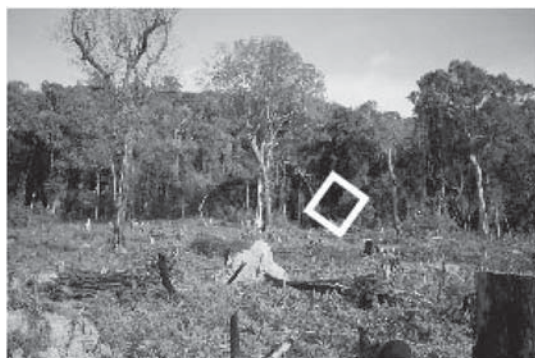
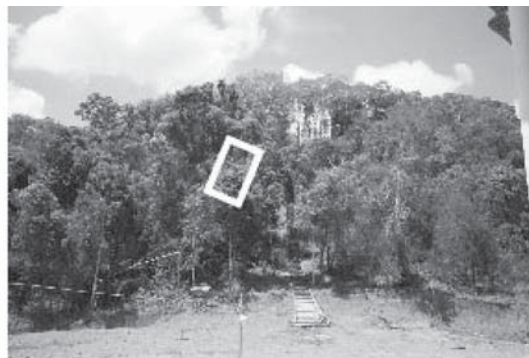
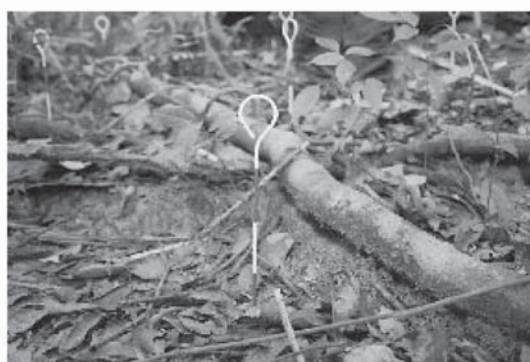
図-2. 侵食ピンプロットの概要

図-2に侵食ピンプロットの設定状況を示した。試験地は、傾斜の異なる2つの森林斜面に設定した。侵食ピンプロットNo1の平均傾斜は10度、侵食ピンプロットNo2の平均傾斜は30度であった。斜面方位は、ともに北である。林冠の開空度は、侵食ピンプロットNo1が13.5%、侵食ピンプロットNo2が22.4%であった。プロットのサイズは、2m×5mとし、0.5m間隔の交点に侵食ピンを設置した。各侵食ピンは、全長30cmの測量用ポール(型式TPP-30、トラスコ社製)を用い、初期値として深さ15cmまで鉛直に挿入した。定期的に各ピンの高さ(Z mm)を計測し、各ピンにおける土砂の変化量( $\Delta Z = Z_0 - Z_1$ )から侵食( $\Delta Z < 0$ )もしくは堆積( $\Delta Z > 0$ )を判別した。ここで、 $Z_0$ および $Z_1$ はそれぞれ、前回と今回のピンの高さを示している。また、侵食か堆積かを明瞭に示すため侵食の場合は $\Delta Z$ の値の前にはマイナス(-)、堆積の場合には $\Delta Z$ の値の前にはプラス(+))を表記した。堆積および侵食が活発に生じた箇所の個数の目安として10mm以上の侵食もしくは堆積を生じた地点のピンの個数をそれぞれ、N( $\Delta Z < -10$  mm)およびN( $\Delta Z > +10$  mm)として集計した。

侵食ピンプロットN01 (斜面傾斜=10度)  
林内にプロットを設定

侵食ピンプロットN02 (斜面傾斜=30度)  
斜面中腹の内にプロットを設定

グリッド数  
水平方向5本  
斜面方向11本  
計55点  
ピン数=55本

侵食ピン (全長=30 cm)

2016年7月に周辺地形測量と各侵食ピンの初期設置高を測定した。なお、侵食ピンプロットNo1では、初期設置の際には、プロットの上段4列は未設置であった。1回目の計測は、2017年5月に実施した。この際に、観測精度を向上させるためにプロットの上4列を増設し、侵食ピンを設置した。2回目の計測は、2018年4月に実施した。3回目の計測は、2019年1月に実施した。
