令和2年7月豪雨における九州内の山地災害発生状況^{*1}黒川 潮^{*2}・北村兼三^{*2}・壁谷直記^{*2}

^{*1} Kurokawa, U., Kitamura, K. and Kabeya, N.: Mountain disasters in Kyushu due to heavy rainfall in July 2020.

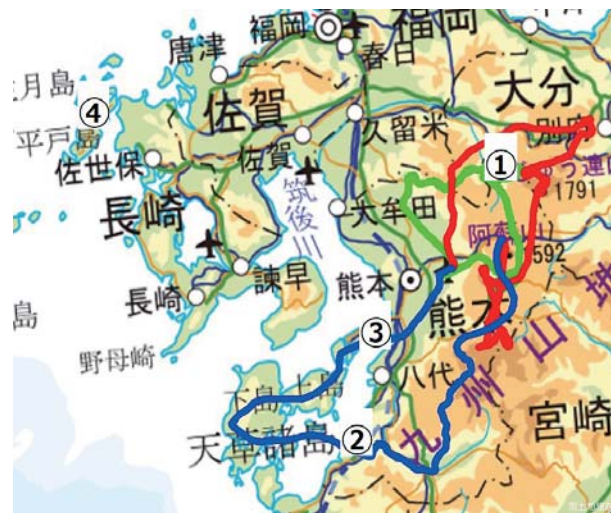
図-1. ヘリコプター調査ルート
(7/16：緑，7/17・1回目：赤，2回目：青)
(丸み数字は写真-1～4の場所)

ヘリコプターによる上空からの被害状況調査は7月16、17日に実施した。飛行したコースは熊本県および大分県の一部地域である（図-1）。この結果、熊本県山鹿市、小国町、芦北町、大

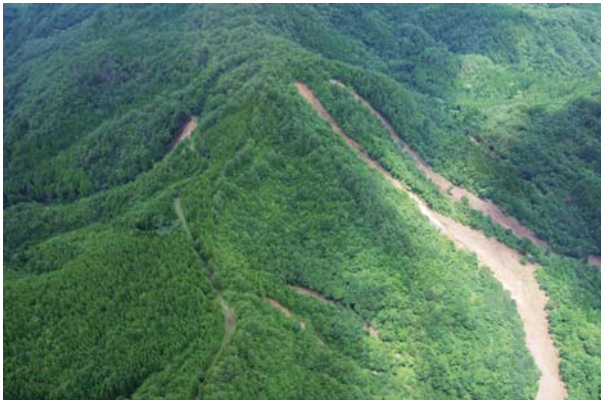
分県日田市，九重町において，数十ヶ所の山腹崩壊が確認できた。一方で熊本県央，阿蘇地域での山腹崩壊箇所数は少なかった。今回の豪雨における山地災害で特徴的な現象として，崩壊面積が小さいものの土砂が長距離輸送されて被害が拡大していることが挙げられる。代表的な事例として熊本県小国町における山腹崩壊を写真-1に示す。崩壊地の源頭部は数十m×数十m程度の範囲で，崩壊深さも上空からは表層崩壊程度に見えており，崩壊土砂量としては小さいと推定されたが，崩壊した土砂が流動化して谷地形の斜面を標高差300m以上流下して麓まで流れている様子が確認できた。同様の崩壊は熊本県山鹿市，大分県日田市，九重町で確認できた。一方で芦北町を中心とする球磨川流域がある熊本県南においては比較的小規模な崩壊が多数発生していた（写真-2）。森林の状況に関しては針葉樹林地，広葉樹林地双方の崩壊が確認されており，特定の樹種が立地している森林が崩壊しているといった傾向は確認できなかった。これらの山腹崩壊に伴い特に球磨川流域において流木が発生しており，一部の流木は八代海に流出し対岸の熊本県宇城市不知火町を中心に漂着していた（写真-3）。

写真-1. 熊本県小国町で発生した山腹崩壊

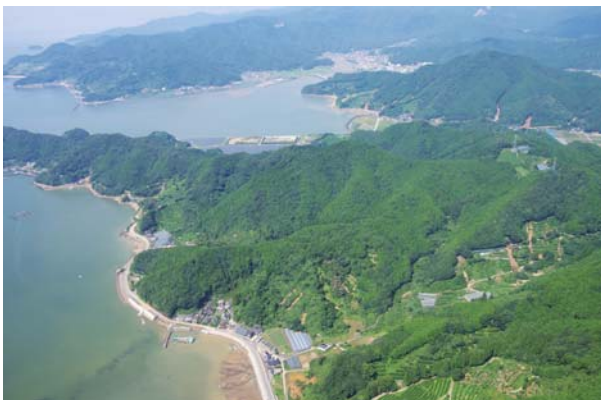
写真-2. 熊本県芦北町で発生した山腹崩壊

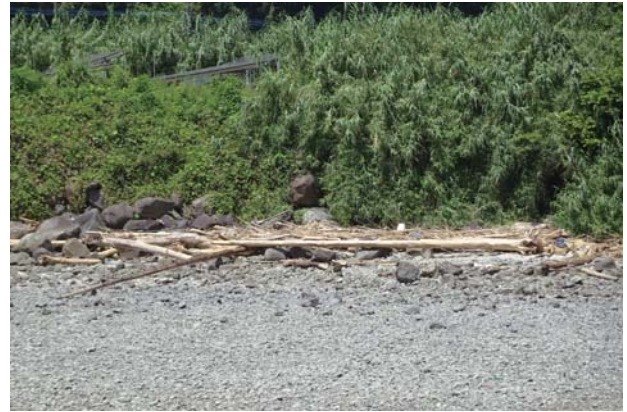
写真-3. 熊本県宇城市不知火町に漂着した流木

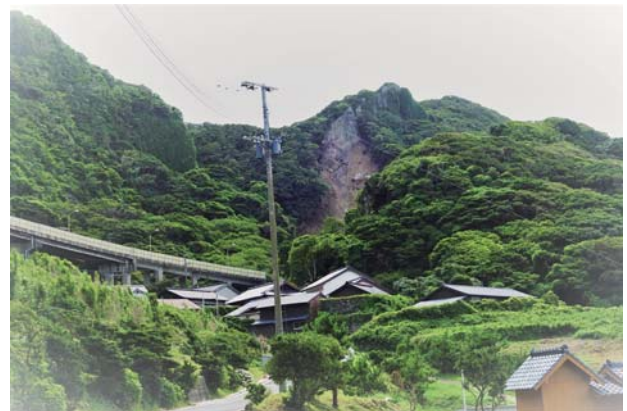
九州における大雨は7月14日までで一旦収まったが，7月24日以降長崎県を中心として大雨が再び降った。その際長崎県平戸市主師町において崩壊幅約110m×崩壊高さ約80mの比較的大きな山腹崩壊が発生し，斜面上部には不安定な岩塊が残されている（写真-4）。その他宮崎県宮崎市高岡町においても発生日不明の山腹崩壊で林道が不通となったため調査を行ったが，崩壊幅約15m×崩壊高さ約20mで，崩壊深さ1mの比較的小規模な崩壊であった。

写真-4. 長崎県平戸市主師町で発生した山腹崩壊
