防潮堤のかき上工事後の防潮林の枯損経過

林業試験場九州支場 河合英二
林業試験場防災部 松岡広雄・石川政幸

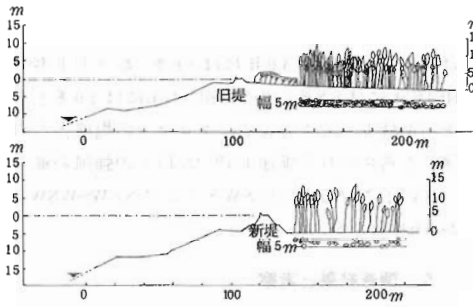
図-1 千本県有林横断面図

静岡県千本県有林は駿河湾に面し、東西に約10Km、幅50～100mで帯状に連なっている。昭和36年に約2mの低い防潮堤が汀線に築設され、続いて昭和46～47年に防潮堤のかき上工事が行われた。新堤の比高は約6mである。かき上堤の位置は、旧堤の内陸側、あるいは海側に接して造成されている。図-1はかき上工事が行われていない地点と、新堤内陸側に施工された地点の横断面図である。内陸側に接して造成される場合、林分の前縁部を伐採し、林帯幅も減少することになる。本防潮林は以前には、旧防潮堤の海側から、国道を越えて内陸側まで存在していた。海側に残存し

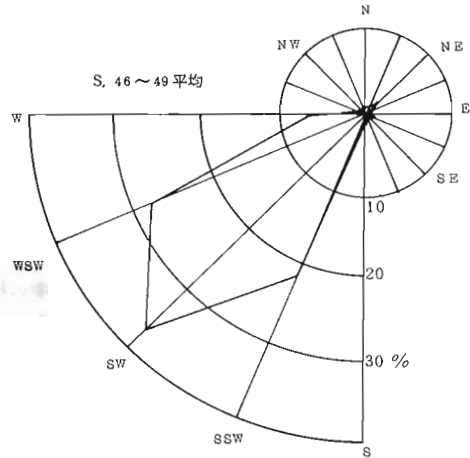
図-2 駿河湾沿岸における風力6(10.8m/s)以上の風向頻度

ていた林帯は、現在ほとんど消滅し、国道の内陸側の林帯も所々に見られる程度である。航空写真により、東西方向2.2Kmにわたる森林面積の変化を調査した結果、昭和22年の面積を100%とすると、旧防潮堤がほぼ完成した昭和36年には86%、かき上工事の昭和46年には58%、更に昭和54年には50%とその幅を年々減少してきている。クロマツの塩風害と関係が深いと考えられる風速 10m/s 以上の強風の風向は図-2に示されるようにSWを中心にSSW～WSWの風向が80%以上を占めている。
